學校工作場所職業災害案例報告 2

某大學 土木系材料室 電線走火意外

某大學土木系材料室
設施管理不良電線走火意外

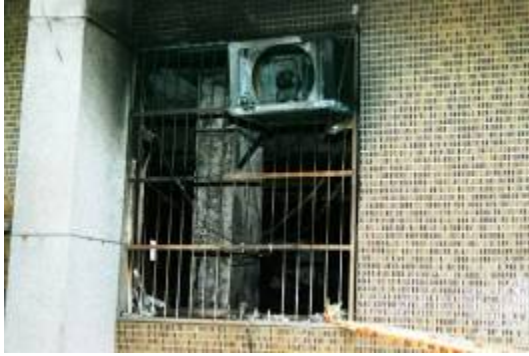
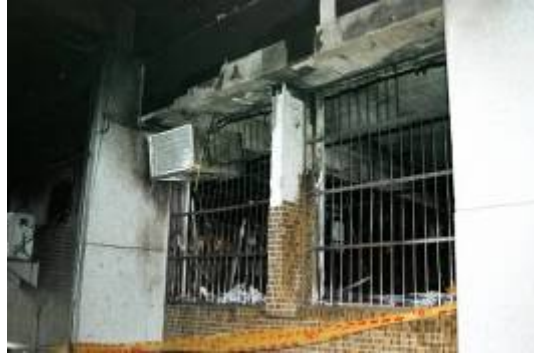
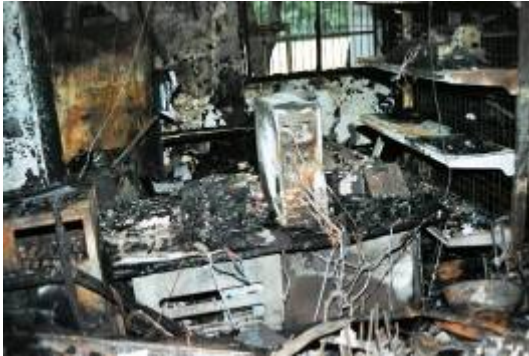
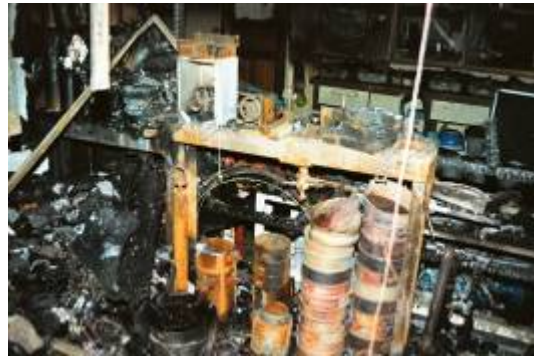
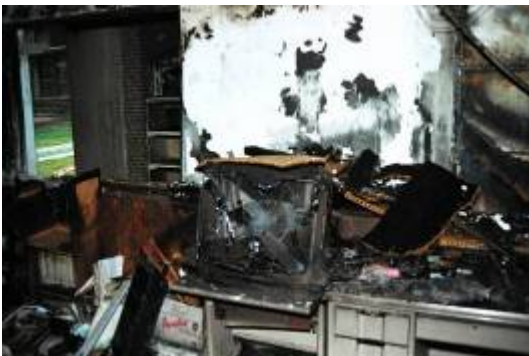
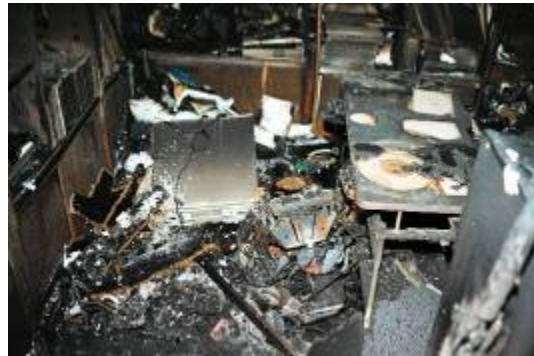
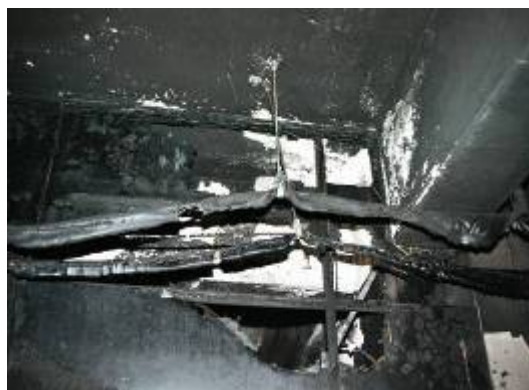
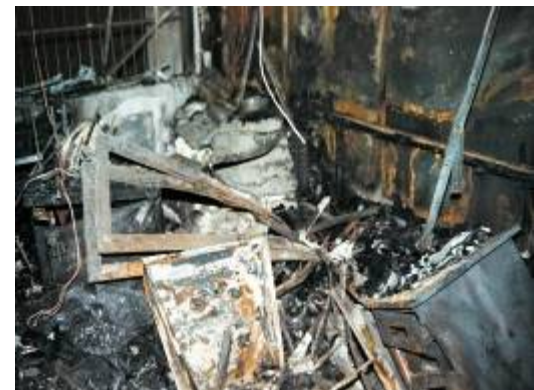
現場災害調查照片

某大學工程館土木系材料室因室內配線使用多年，在年假期間無人出入的情形下引發電線走火，火災經消防隊迅速撲滅，所幸無人傷亡，財物損失初估達 200 萬元左右。X 月 X 日及 X 月 X 日桃園縣消防局曾派人前來進行現場堪驗。X 月 X 日產險公司及委託認證公司，曾派人前來現場認證，並拍照存證。

- (一) 室內配線老舊，引發電線走火。
- (二) 加熱水浴缺水，過熱起火。

未定期檢修配線，加熱水浴未加裝安全裝置或採用間接加熱。

放假期間未關閉電源，加熱水浴運轉中無人在現場監控。

1. 老舊建物室內配線，應全面安檢並修整。
2. 加強實驗室電氣安全教育訓練。
3. 重新訂定實驗室安全用電工作守則。
4. 放假日實驗室電源開關要關閉，如有必要使用要有人在現場監控。
5. 諸如加熱水浴等須連續運轉之設備，其在運轉中需有人在現場監控。加熱水浴最好改用間接加熱，或加裝安全用液位計。

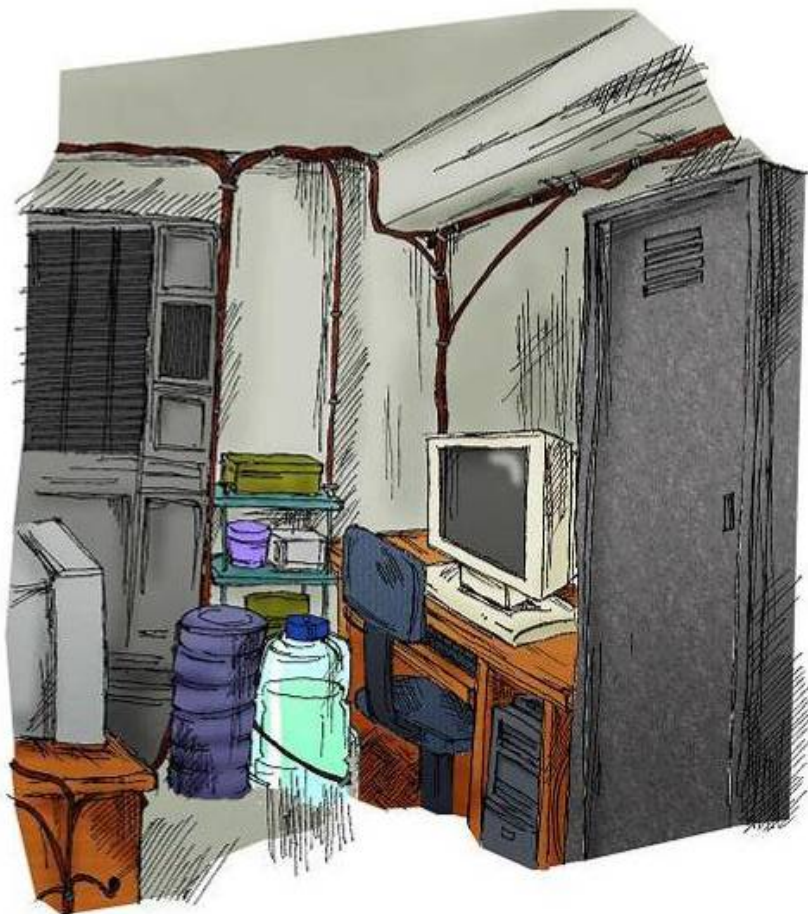
發生經過描述

某大學工程館土木系材料室在室內配線使用多年，且實驗在無人看管的情形下，疑似發生電線走火，火災經消防隊迅速撲滅，所幸無人傷亡，財物損失估計達200萬元左右。

(1)室內配線老舊，引發電線走火。

(2)加熱水浴缺水，過熱起火。

(1)室內配線電力負荷過載。

(2)未定期檢修配線，加熱水浴未加裝安全裝置或採用間接加熱。

(3)實驗設備運作期間無人看管。

實驗室管理人員疏失，放假期間未關閉電源，加熱水浴運轉中無人在現場監控。

- 1.老舊建物室內配線，應全面安檢並修整。
- 2.加強實驗室電氣安全教育訓練。
- 3.重新訂定實驗室安全用電工作守則。
- 4.放假日實驗室電源開關要關閉，如有儀器設備運轉，必需指定人員巡視或現場監控。
- 5.諸如加熱水浴等須連續運轉之設備，其在運轉中需有人在現場監控。加熱水浴最好改用間接加熱，或加裝安全用液位計。
- 6.規劃室內配線電力負荷，及設置電力過載之保護措施。
