## 學校工作場所重大災害案例報告 28

### 接電不當導致插座溶化燃燒造成火燄事件

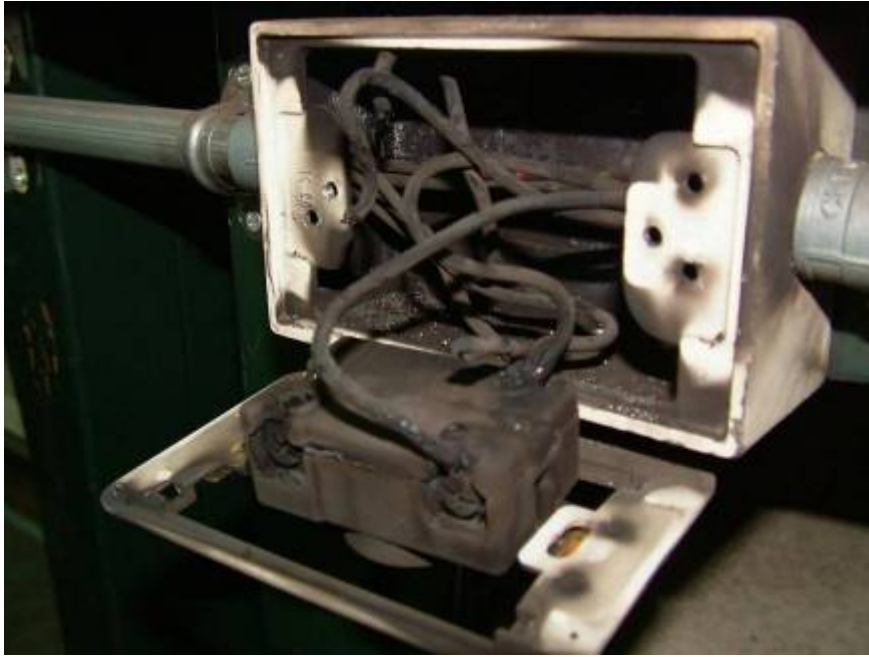
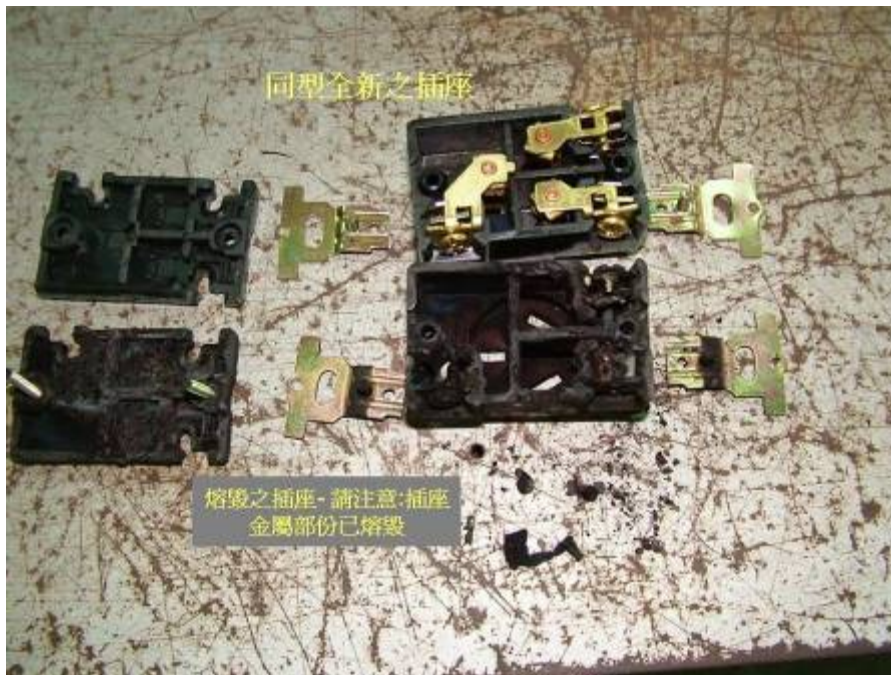
某高級中學綜合科一孝 A 學生於 X 月 X 日下午於實習工廠上課操作時，疑因電路電阻過大，引發插座(220V)溶化燃燒，造成火燄，時間持續 3-5 秒。A 學生雙手因此造成皮膚 2-3 度灼傷。現場除毀損之插座外(圖 1 及圖 2)，並無其他之損失。現場之線路無熔絲開關於事故時並未跳脫，且開關箱未設隔板及電路標示。

- (1) 學生直接使用電線裸露端進行接電，致電阻增大。
- (2) 電線非單一粗銅線，為多股細銅線型式，直接將電線裸露端插入插座接電使用，重複使用多次後有部分細銅線斷裂於插座內(拆開之插座內有細銅線存在)，可能再次使用時發生短路現象，引發插座(220V)溶化燃燒，造成火燄。
- (3) 插座雖有檢驗合格標識，但似有設計不佳之處(銅片無防止偏轉固定卡座)。

- (1) 疑因設備耗電量大，且因插座端電阻過大，引發高熱，而造成插座熔毀起火。

1. 電線及插座應定期實施自動檢查。
2. 應禁止學生直接使用電線裸露端進行接電，以免產生細銅線斷裂於插座內。
3. 應全面檢修電氣設施，對於設計不佳之插座應立即更換。
4. 應全面清查實習設備之耗電功率與迴路負載
5. 學生在進行實驗實習前，應經安全衛生教育訓練，並記錄其訓練項目及內容。
