一、災害發生經過及現場概況：(請至少記錄以下事項)

107年○○月○○日17時30分喻○○老師使用吸塵器清理可可豆脫殼機(粉碎機, 157)研磨機構之殘渣時, 左手食指被脫殼機捲入, 送屏東國仁醫院急診。

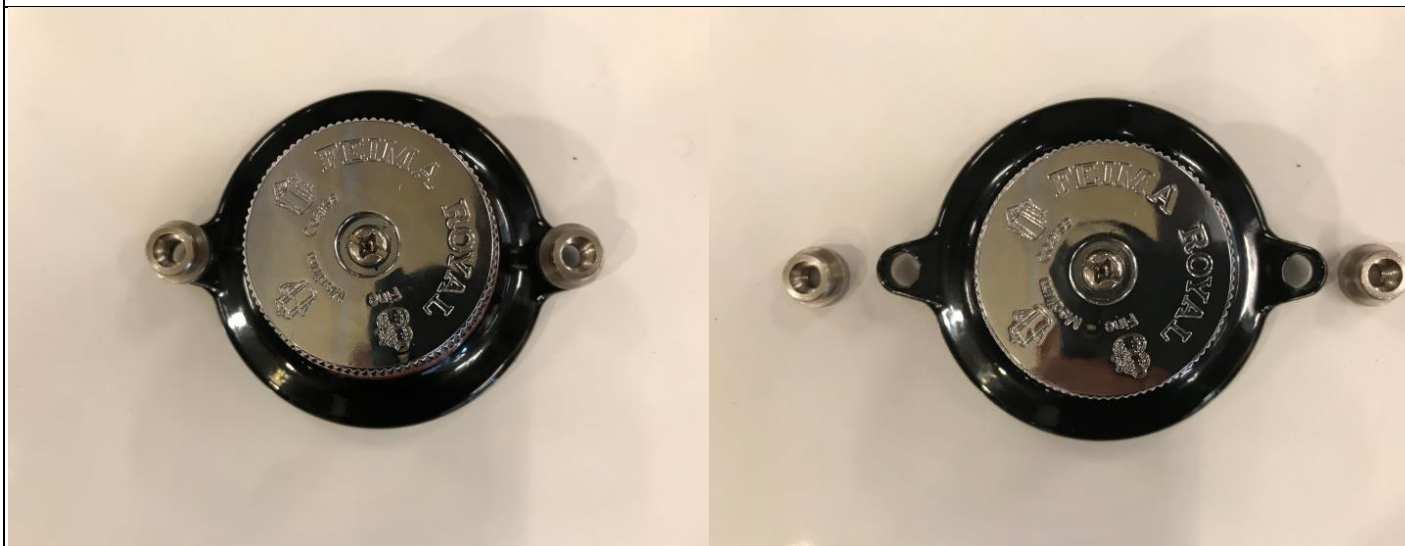
經訪查事故發生地點○○教室(SC605)之可可豆脫殼機。該脫殼機係在每次使用後均需將電源開路(斷電), 拆卸其研磨部位之外蓋螺帽後, 卸下外蓋(如照片1、2), 使用毛刷清理研磨部位(照片3)及其底部(照片4)之殘渣, 再回裝研磨機構、外蓋及螺帽。

事故發生時, 罹災者係於教學完畢欲清理脫殼機研磨部位時, 因外蓋螺帽前已被不正常迫緊, 已致分別經四位人員嘗試卸下螺帽均無法遂行。權宜之計, 乃改採用吸塵器於研磨部位運轉下, 由研磨部位出口處吸引殘渣。罹災者以右手握取吸塵器, 並用左手輔助支持吸塵器吸氣口, 然因不慎誤將左手食指觸及捲入點(照片3), 致遭捲夾肇災。

1.脫殼機未拆除螺帽的研磨部外蓋

2.脫殼機已拆除螺帽的研磨部外蓋

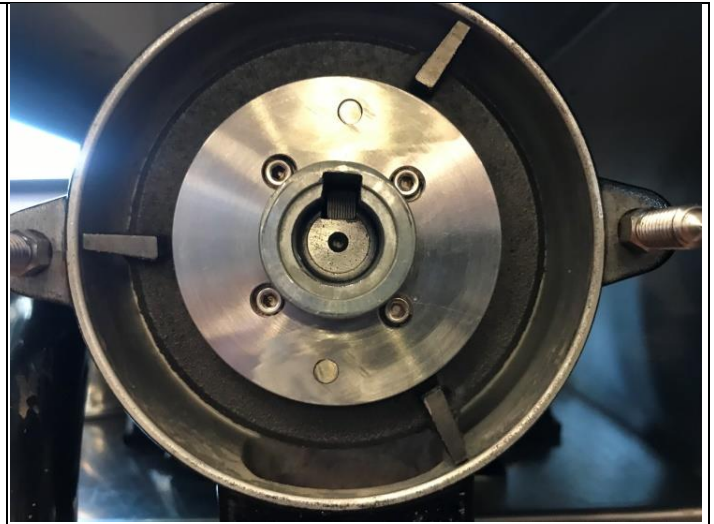
4. 脫殼機卸下研磨部位之底部
