校園實驗/實習場所重大災害案例 106

一、災害發生經過及現場概況：

1. 災害概況

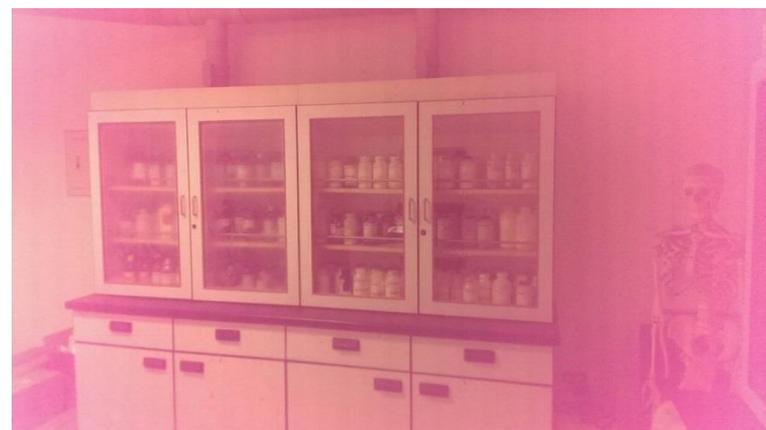
圖 1.

化學品應依規定分類。

應定時抽氣達到排氣效能。

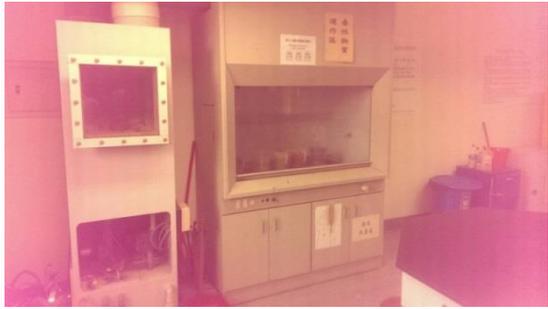
圖 2.

圖形簡述：
	化學反應操作櫃內非存放費抑或儲存藥品用。
	水洗槽應有水。

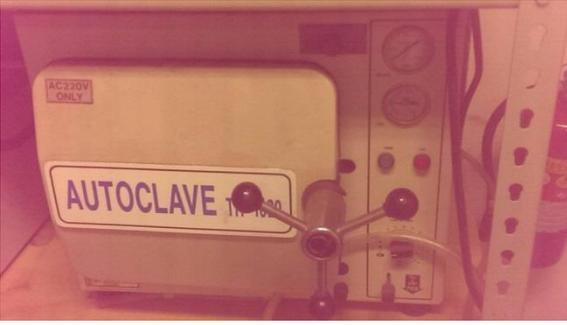
圖 3.

圖形簡述：
	不使用之高壓滅菌鍋應淘汰。

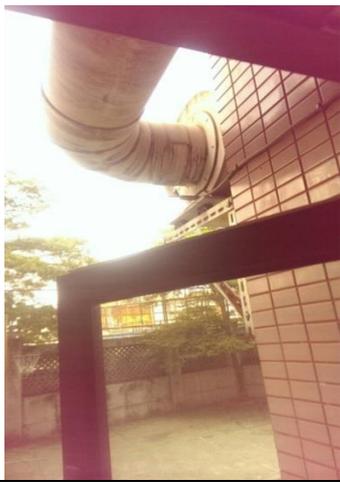
圖 4.

現場實驗室位於頂樓較為悶熱，與一般國中實驗室差異不大，惟實驗桌非實驗室之規範，藥品器材室藥品應重新依相容性分類及擺放，雖為抽氣式藥品櫃，但應定時抽風，緊急沖眼淋浴裝置位置附近下方有電源，應隔離或改變位置，應注意定期保養及調整水壓，化學實驗操作櫃排氣雖然有設計，但直接由實驗室旁側排出，會又回流至實驗室的可能，建議應將排氣以導管引導至頂樓排放。

圖形簡述：
	排氣管直接於實驗室旁排出，化學廢氣將回流至實驗室造成危害。

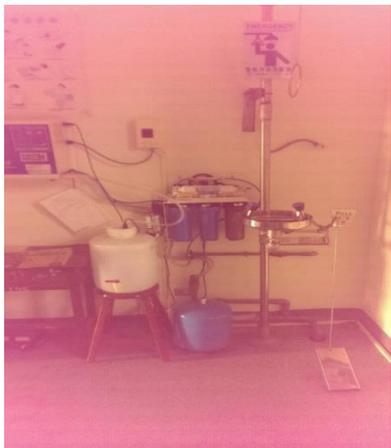
圖形簡述：
	緊急沖淋裝置下方有電源，易有感電危害發生。
