## 學校工作場所重大災害案例報告 54

### 學生更改實驗流程引起爆炸人員割傷

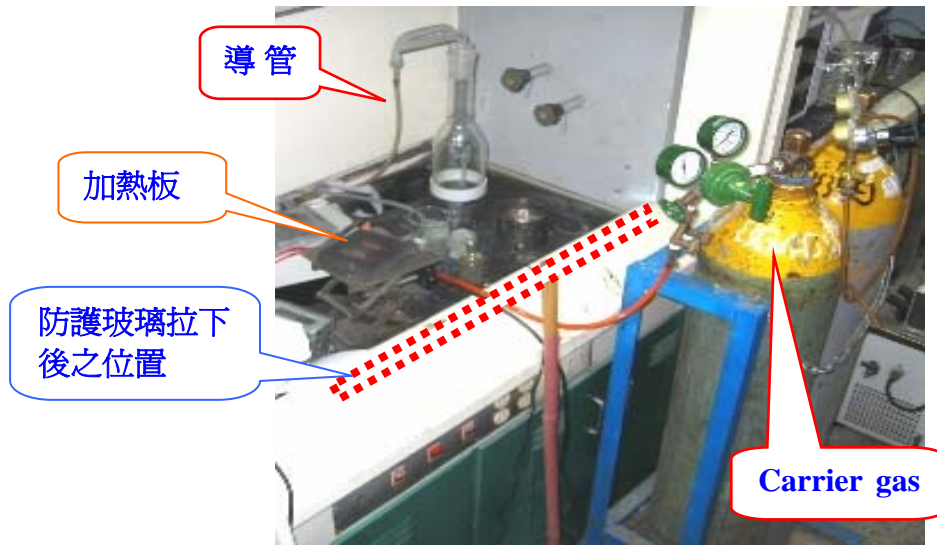
圖一 實驗台配置圖

某科技大學於 2006 年 X 月 X 日下午 5 點左右，化工所研一 A 同學將 Iridium(III) Acetylacetonate 之 methanol 溶液以超音波霧化，並以 O<sub>2</sub> 為 Carrier gas 輸送至基板表面，約 400°C 熱分解時，發生爆炸，玻璃管瞬間爆裂，雖然有化學抽氣櫃之玻璃防護，因爆炸力強大，安全玻璃無法承受爆炸力，致全部碎裂，但仍有部分之導管玻璃碎片射出，使 A 同學之右手臂多處割傷。以往使用 N<sub>2</sub> 作為 Carrier gas 均無問題，但第一次嘗試以 O<sub>2</sub> 作為 Carrier gas 時，瞬間發生爆炸。

1. A 同學受傷後急送台北市三軍總醫院急救，除手臂受傷縫了 33 針外並無其他傷害，現已返校上課。
2. 該案發生後，該系已不再用 O<sub>2</sub> 作為 Carrier gas。
3. 已破裂之防護玻璃，將更換為安全玻璃及膠合玻璃，以增加防護效果。

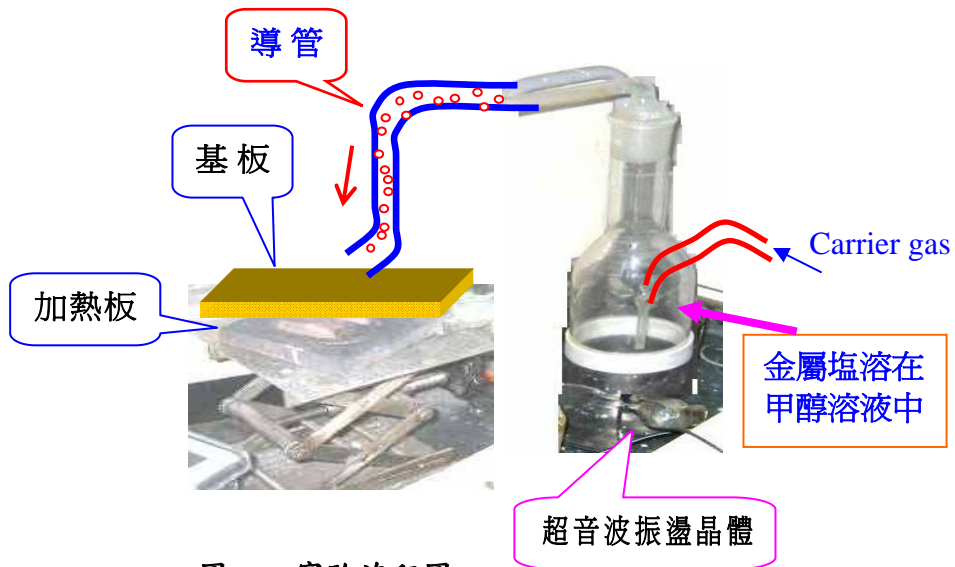
圖二 實驗流程圖

用 O<sub>2</sub> 作為 Carrier gas，致甲醇（爆炸範圍 6%~36%，沸點 64.7°C）之濃度達到爆炸範圍，其霧滴觸及 400°C 之基板而發生爆炸。

1. 嘗試新的實驗方法/流程時，應先評估該過程是否會造成危害，以及防範方法，以免類似事故再度發生。
2. 操作具有爆炸可能之化學實驗時，應使用強化玻璃進行屏障，以防爆炸氣體或器皿飛出時，造成傷害。
3. 加強師生之安全衛生教育訓練。
