一、災害發生經過及現場概況：

1.災害概況

國立○○大學潘姓研究生（具職業安全衛生法之勞工身份），左手背被壓傷而骨折，經開刀治療後，留醫院繼續進行療養。

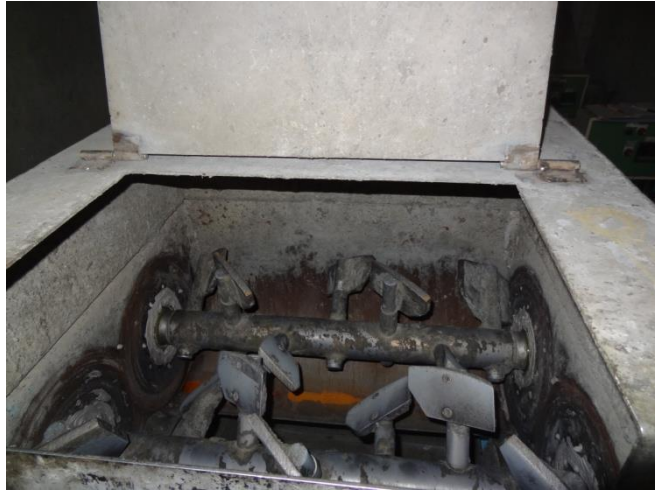
潘姓研究生在下午 17 時左右，於試驗場所操作如圖 1 之雙軸拌合試驗儀，清洗時，在該機器未停止的狀態下，將左手伸入運轉中之機械，導致左手背被壓傷而骨折（該試驗儀之混合機構如圖 2 所示）。

圖 2. 該試驗儀進行混合之機構

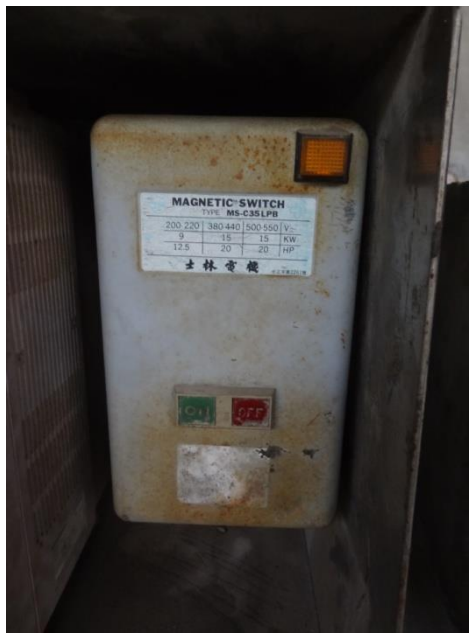
該試驗場所位於實習工場外，位於室外，為供研究生進行研究試驗之場所。經檢視，發現該試驗儀並未設置互鎖(Interlock)裝置，導致機械上蓋被掀起時，未能使機械自動停止，為造成本次事件發生之主要因素。另該試驗儀之標準作業程序及檢點項目，亦有進一步進行審酌之空間；除此之外，該裝置僅具如圖 3 之開關裝置，並未設置獨立之緊急停止裝置，亦應進行改善。另有鑑於試驗儀操作時會使用到水，經查該試驗儀使用之電源，已加裝漏電斷路裝置。

圖 3. 該試驗儀之開關裝置

- (1) 該試驗儀應設置互鎖(Interlock)裝置，當機械上蓋被掀起時使機械自動停止，以保障操作者之安全。同時應通令全校，通盤檢討具相同風險之機械設備現狀，具有缺失者應儘速改善。(職業安全衛生設施規則第 44 條)
- (2) 該試驗儀應設置獨立之緊急停止裝置，並設置在可明顯辨識，且操作者不須移動即可迅速有效操作之處。(職業安全衛生設施規則第 45 條)
- (3) 應針對該試驗儀重新進行風險評估以釐清可能之風險（材料之準備、進料、操作、操作後之清理等程序），提出預防措施並據以修正標準操作程序，並進一步訂定相關的檢核程序。(職業安全衛生法第 23 條；職業安全衛生管理辦法第 12-3 條；職業安全衛生法第 34 條；職業安全衛生法施行細則第 41 條第 2、3 款)
