學校工作場所重大災害案例報告 94

實驗室有機溶劑處理不當致火災事件

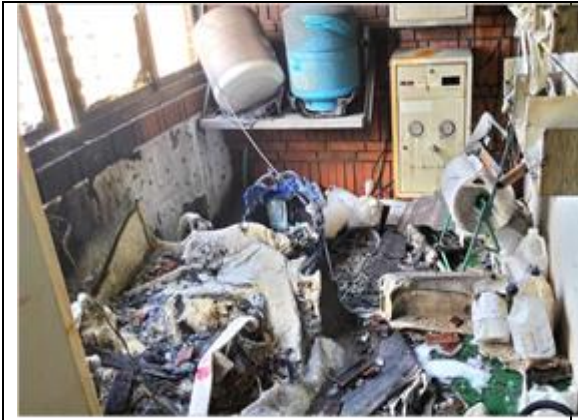
消防隊處理後照片，左下角為熔毀之抽風櫃及清洗台，右側為化學廢液及化學品空桶等固態廢棄物暫存區。

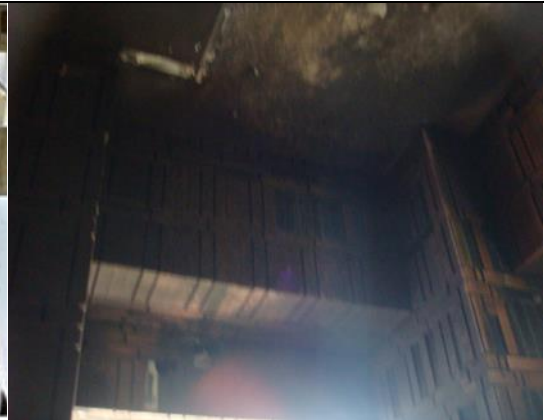
潔淨室內部天花板煙燻後碳化物遺留情形

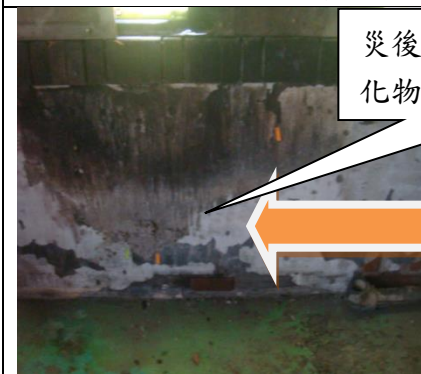
災後遺於牆面之發泡固化物

抽風櫃下方化學品儲存櫃，災害現場牆壁遺有催腐靈發泡體與化學品櫃塑膠(P.P)隔板碳化物黏結的樣本(現場訪查拍攝照片)

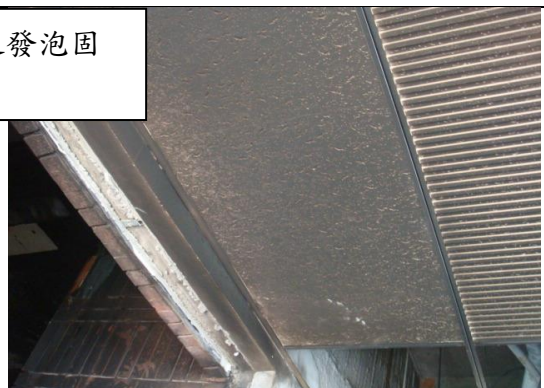
門外走廊天花板遺有碳黑(疑為有機物碳化)

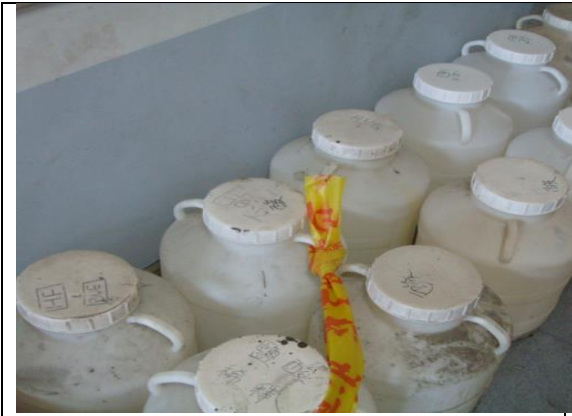
事後移出至室外之多桶多種化學品容器

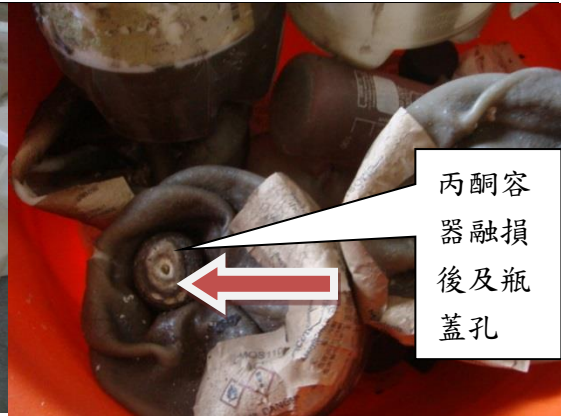
丙酮容器融損後及瓶蓋孔

受熱變形丙酮容器可自容器桶身變形與瓶口觀察到蒸汽釋放跡象

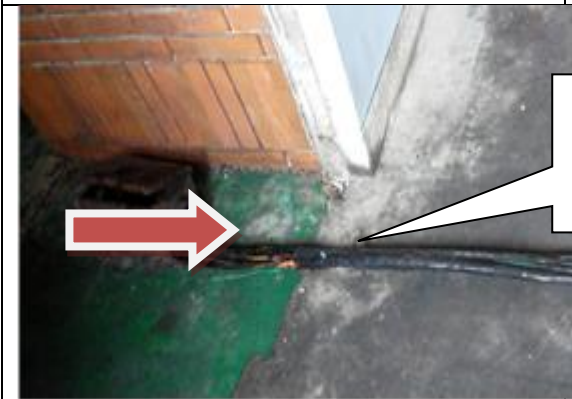
(一) 直接原因：本次災害可能因洩漏之鹼液接觸電線並腐蝕其絕緣導致短路；或洩漏之鹼液經摻入中和劑(摧腐靈)後造成緩慢反應發泡導致蓄熱升溫，再因隔板因升溫融損造成酸鹼中和放熱反應再升溫；上述兩種情況存在於未通風潔淨室之情況下，再因電流高溫或反應高熱接觸已蒸發之有機溶劑(如盛裝丙酮之在容器瓶蓋未密封)蒸氣，有機溶劑蒸氣持續因溫升而加速容器內易燃性液體揮發而造成本次災害。

燒損情形

疑似起火點：現場清運後保留之疑似電線短路跡證

(六) 本次災害發生於潔淨室兼化學廢液暫存區，建議應盡量減量及落實化學品相容性管理外，並建議將該區域之電氣開關插座等移出至不接觸易燃性液體蒸氣或可燃性高壓氣體或其他危害物之室外，再以耐燃防腐蝕材質構造導管裝置皆置操作台等設施使用。（職業安全衛生法第 6 條）
