某大學實驗室因漏電導致電線走火事件

一、摘要：

某大學於民國 102 年 2 月 00 日約 7 時火警警報器響起，經勘查發現 OO 實驗室產生煙霧，疑似因漏電導致電線走火。

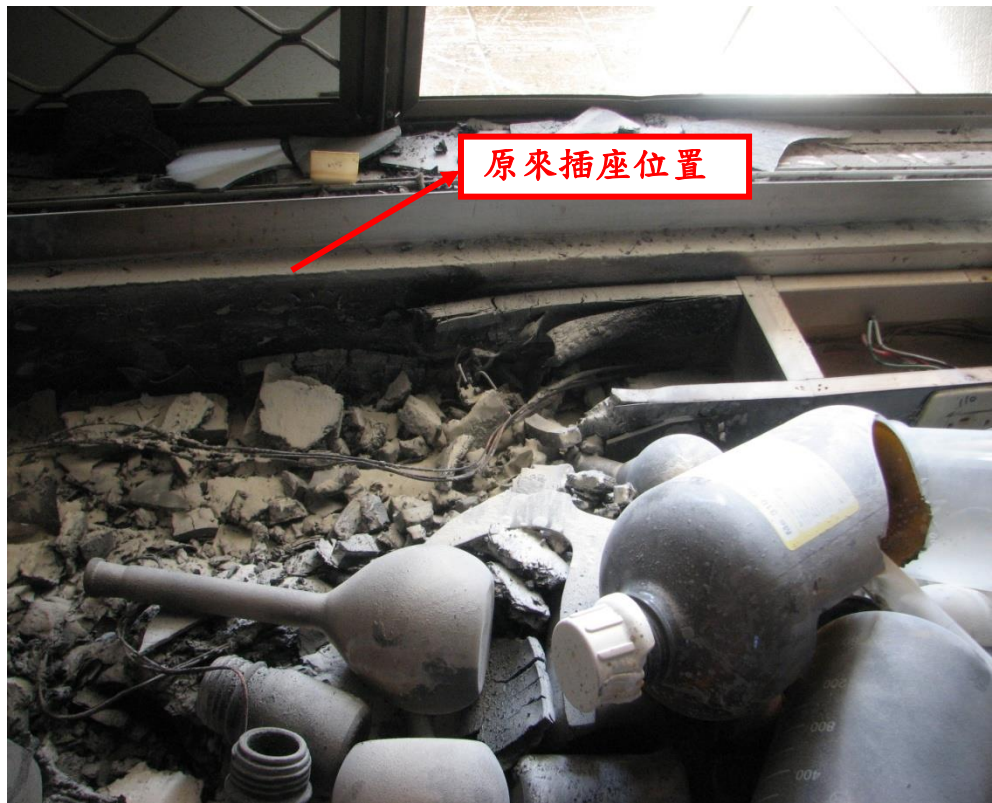
某大學於 102 年 2 月 00 日約 7 時火警警報器響起，經勘查發現 OO 實驗室產生煙霧，一時無法進入處理，立即即通報 119，火警發現後除通報 119 外，同時通知該實驗室負責人到場。消防局約 8 時到達現場，會同負責人與現場指揮官進行指揮與滅火搶救，約於 9 時 35 分完成滅火後，消防局才離開現場。現場發現起火源頭為插座部位，經查除整個插座毀損外(如圖一所示)，亦波及插座旁木條、實驗桌及多數如燒杯與試管之玻璃容器(如圖二所示)，並無人員傷亡。

1. 直接原因：漏電導致電線走火。

(a) 電線與插座老化與劣化。

(b) 持續些微漏電。

不安全行為：將潮濕物件置放於插座附近。

圖一 插座毀損狀況

(a) 由於該校區多為較老舊之建築，建議全面檢視舊有之線路與插座是否發生劣化，以及些微漏電之現象。

(b) 建議未來自動檢查將電線與插座是否劣化或老舊情形納入。

(c) 置放潮濕物件附近之插座，建議使用插座型漏電斷路器，以掌握是否有漏電情形發生。

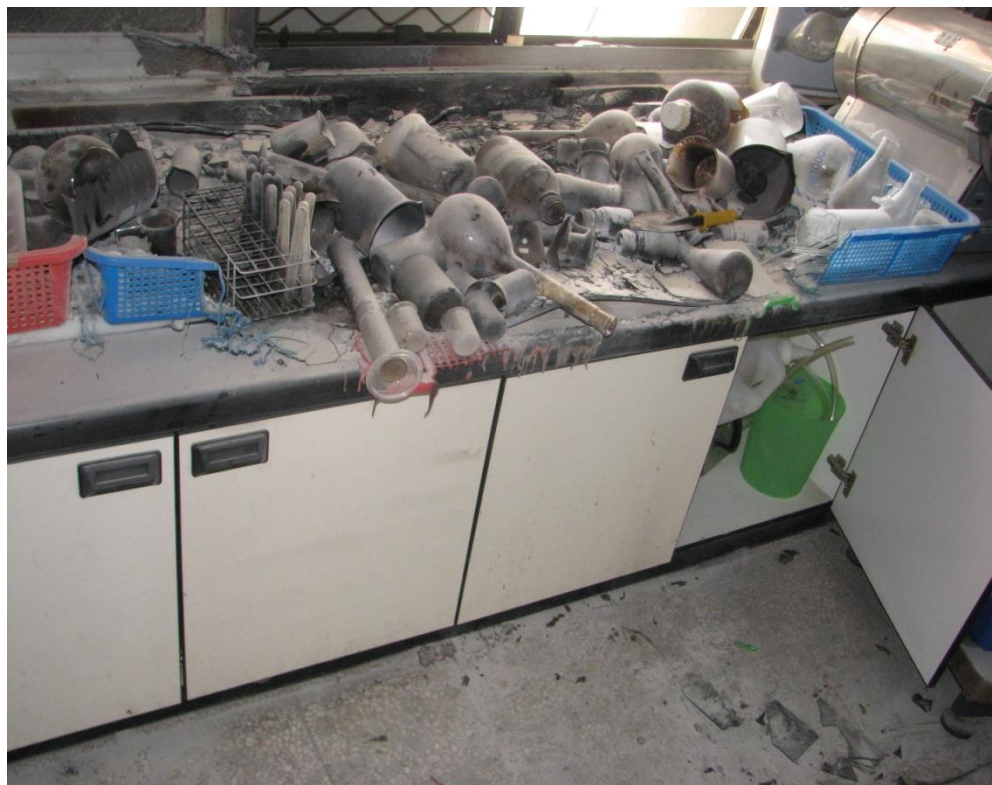
圖二 損毀之實驗桌、燒杯與試管之玻璃容器
