學校工作場所重大災害案例報告 90

實驗室大量瓦斯洩漏，濃度累積達爆炸下限引發爆炸事件

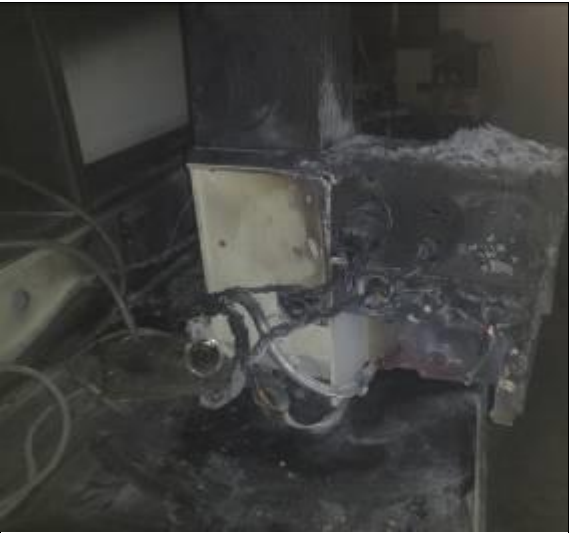
圖 6. 損毀之火焰光度計背面(疑似熱源點燃瓦斯後爆出點)

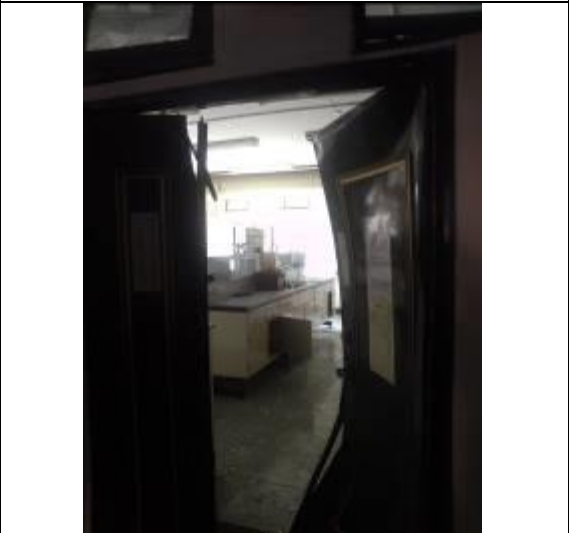
圖 8. 受災後之門窗(此為對面實驗室門，儀器室門炸飛撞及對面門導致)
