學校工作場所重大災害案例報告 47

某大學學生宿舍溫水鍋爐爆炸事件

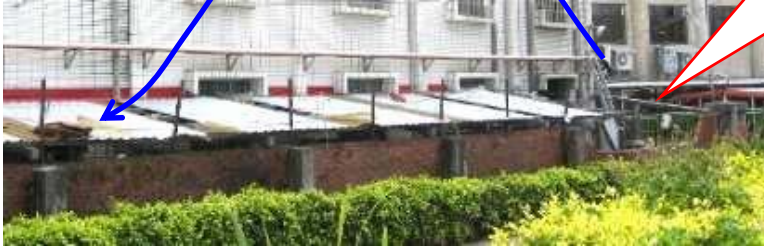
照片一 鍋爐室相關位置

鍋爐上端板飛離本體約 20 m

鍋爐室屋頂被炸開情形

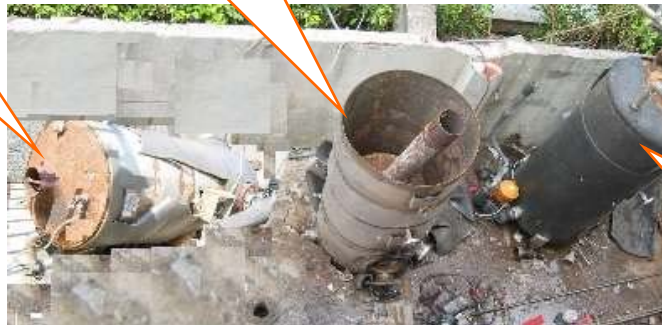
照片二 二號鍋爐上端板被炸離情形

依爆炸現場及設備分析，推測發生爆炸原因係二號鍋爐於當日下午四時開始點火加熱後，加壓泵可能故障，致溫水鍋爐內未充滿給水，當熱水溫度達到 60°C，溫度控制器亦同時失靈，鍋爐未能自動熄火，繼續燃燒到 100°C 時，上端板部分逐漸產生蒸氣，當蒸氣壓力上升超過端板溶接處所能夠承受之壓力時，將上端板炸離鍋爐室，造成此次事故。

1. 直接原因：鍋爐蒸氣爆炸。

(1) 加壓泵故障，致供水槽無法自動給水。

(2) 溫度控制器故障，致熱水溫度達到 60°C 時，未能自動熄火。

(3) 安全閥故障，致未能將過高之蒸氣排出。

3. 加壓泵應安裝在溫水鍋爐後端 (鍋爐與浴室間)。

1. 超壓之安全閥應改為溢水管。

2. 溫度計應定期檢驗維護。

3. 柴油燃燒機之溫度控制應定期檢驗維護。
