學校工作場所重大災害案例報告 50

某大學研究生操作感染菌類不慎感染痢疾事件

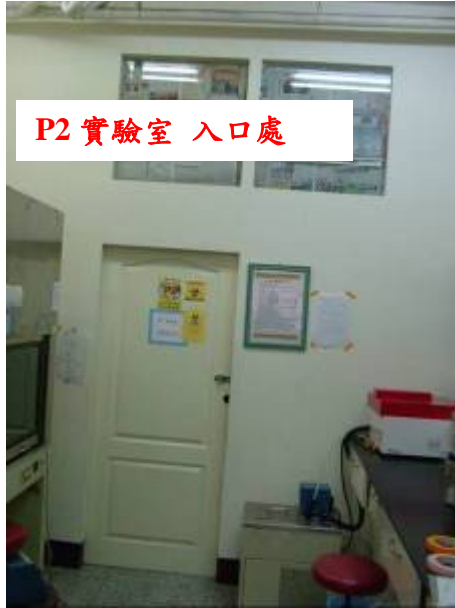
P2 實驗室 入口處

依操作程序顯示，細菌培養皿必須在操作台與 incubator 間數度往返，並經開關移動數次，因此，操作者於操作完畢時，進入洗手台洗手消毒後，必須再經過操作的污染區才會離開實驗室，因此，可能有暴露菌種感染的風險。

1. 所有需開啟的門（房門、冰箱、櫃子…）應更改成非手操作為原則，洗手台也應改為自動或腳動控制，屋內設備儘量簡單，以不設抽屜為宜。
2. 實驗室動線應修正，將致病菌株操作部分與其他細胞培養等流程區隔。致病菌株操作所需之洗手台、生物安全櫃、菌種培養箱、-20°C 冷凍櫃、4°C 冰箱以及滅菌鍋置於相同區域內。操作者進出實驗室均能洗手消毒完成，可避免再次穿越病菌株操作區。
3. 實驗衣於每次實驗結束後可進行簡易酒精消毒，並定期清洗及滅菌消毒，保持實驗衣清潔，避免菌種殘留感染

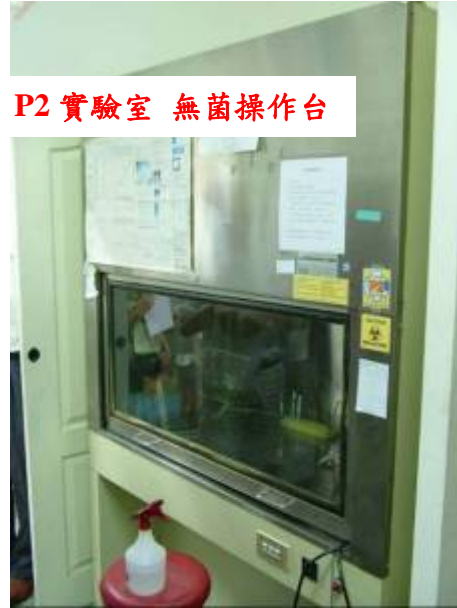
P2 實驗室 無菌操作台

- (1) 無菌操作台功能不佳，未能完全防止氣流外洩。
- (2) 實驗室操作流程動線規劃欠佳。

1. 實驗操作各流程建立標準步驟(含廢棄物處理的流程)並嚴格執行，新手進入實驗室前須接受相關教育訓練。
2. 應邀請專家學者開會討論致病菌株(P2)實驗室標準規範，如生物安全櫃之設計，應符合 P2 實驗室之規範，及菌株處理安全衛生標準作業程序。
3. 辦理相關研討會對大專院校相關實驗室人員進行教育訓練。
4. 邀請專家學者對有相關實驗室之學校進行輔導改善。

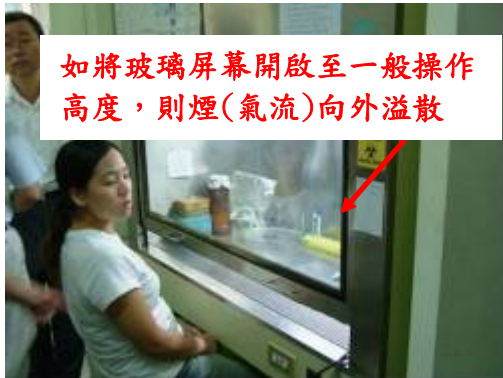
- (1) 在生物安全櫃操作時可能，因操作者太靠近前緣吸風口處，以拜香測試有洩漏或溢出的風險，煙霧間接吸附或殘留在實驗衣上。
- (2) 操作者處理廢棄物時會先以 UV 照射三十分鐘後才打包放入 4°C 冰箱暫存，但操作者的乳膠手套可能有暴露或接觸菌種的風險。
- (3) 感染性廢棄物暫存於 4°C 冰箱，可能因量少，而延長廢棄物丟棄的時間，因此操作者仍可能暴露到待廢棄的菌種。

如將玻璃屏幕開啟至一般操作高度，則煙(氣流)向外溢散

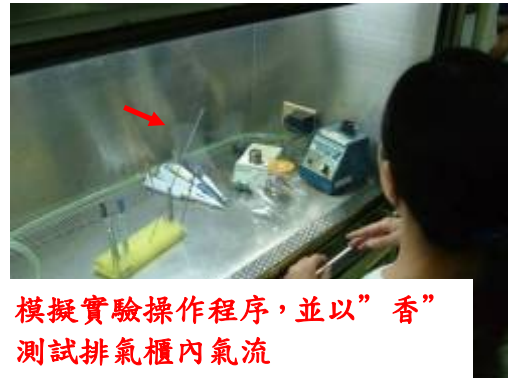
模擬實驗操作程序，並以”香”測試排氣櫃內氣流
