## 學校工作場所重大災害案例報告 36

### 電線之線路發生火災事件

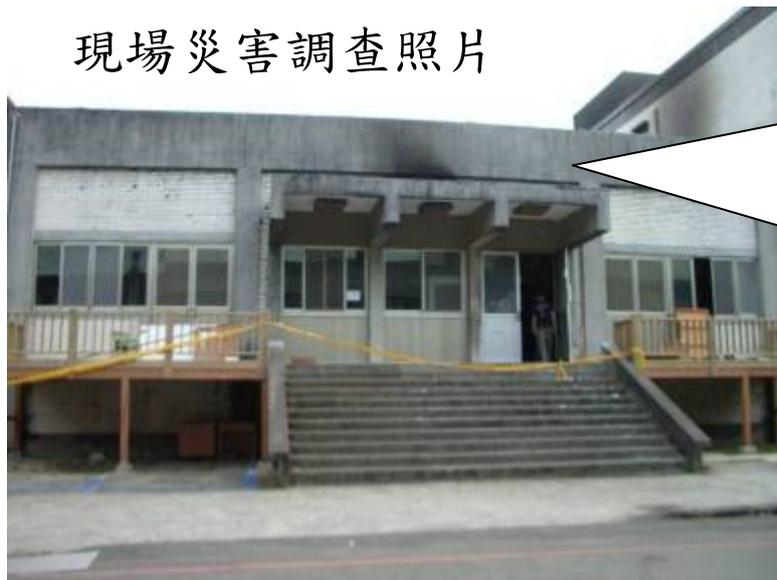
災害發生場所外觀：  
建築 XXX 研究所研究  
室，位於校內綜合教室與  
學生活動中心之間，為一  
具有地下室(供學生社團  
辦公室用途)之建築，內部  
裝潢多為木製建材。

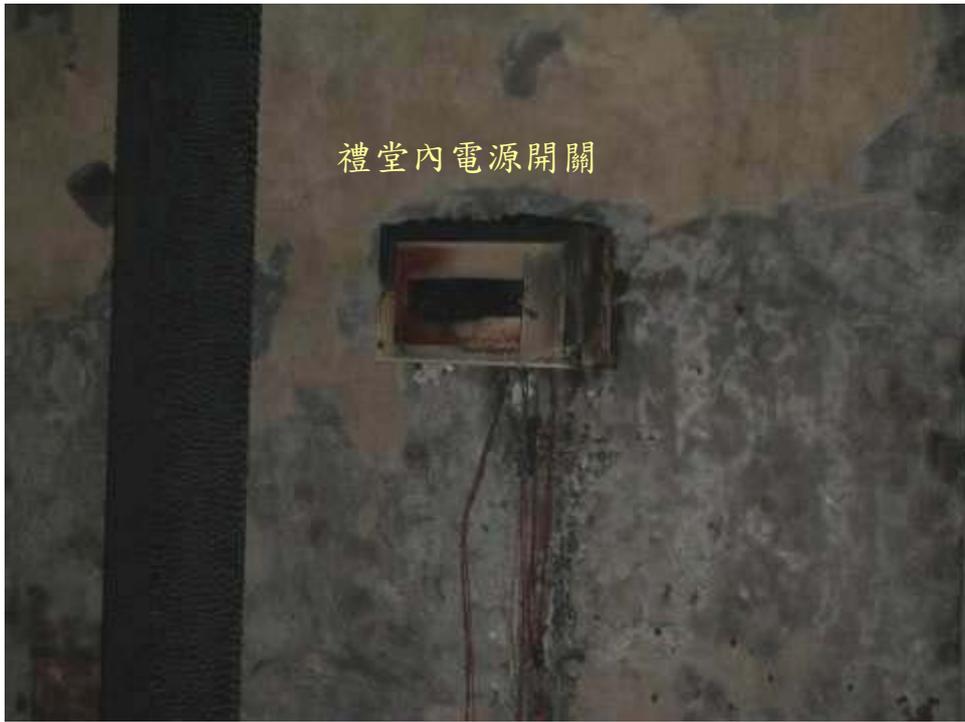
禮堂內電源開關

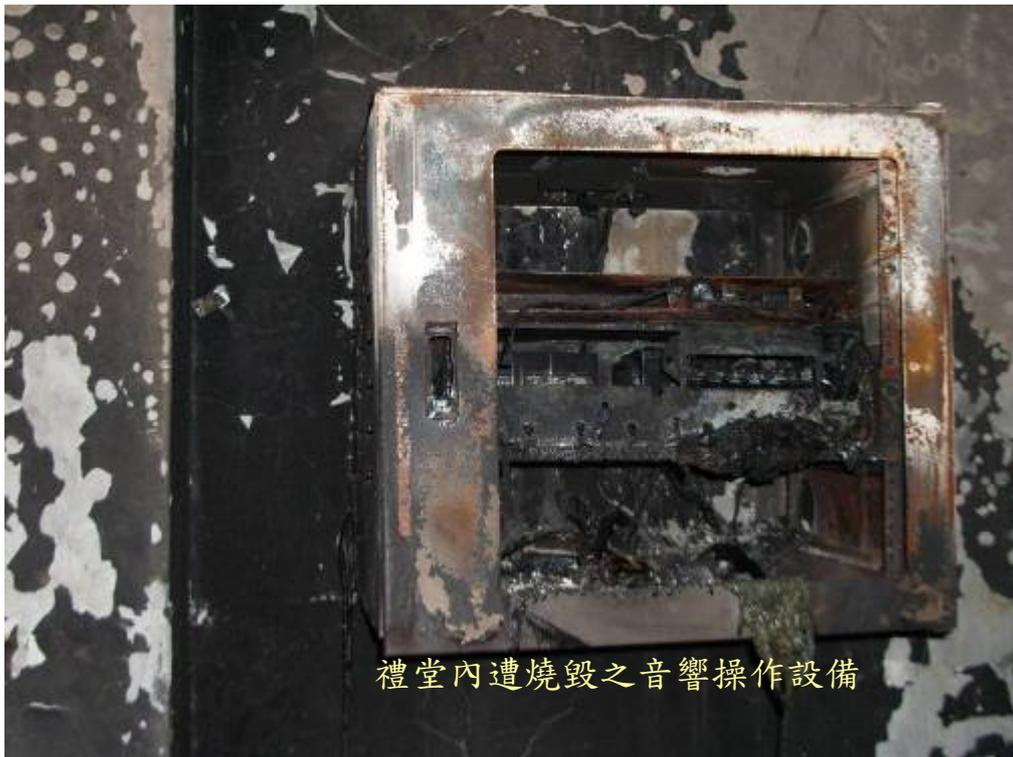
禮堂內遭燒毀之音響操作設備
