學校工作場所重大災害案例報告 34

某國立大學實驗室火災報告書

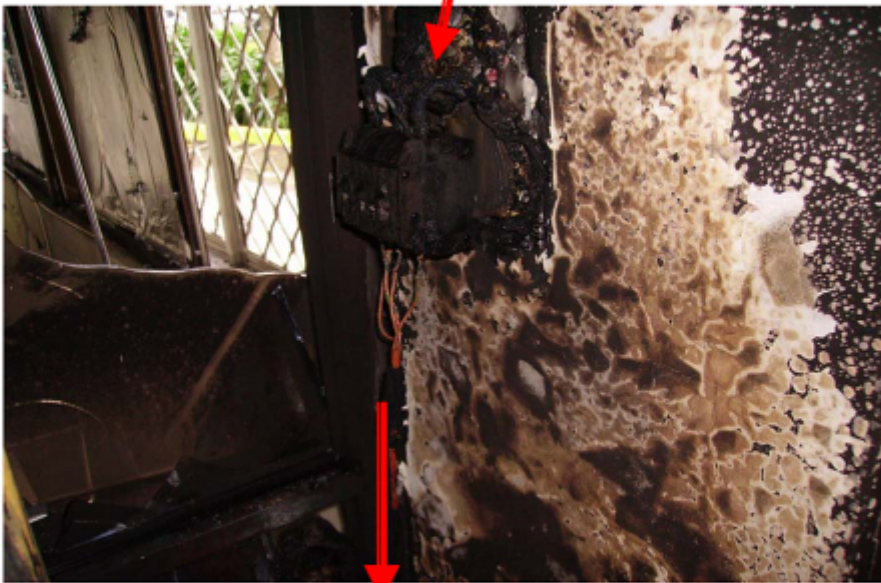
開關下方開關電線燒燬情形

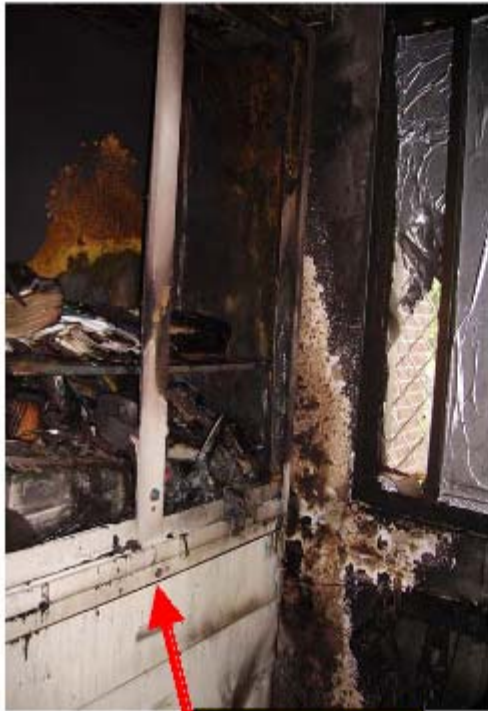
綜合二館 1 樓光電所 101 實驗室火災照片 1

櫃子燒燬情形

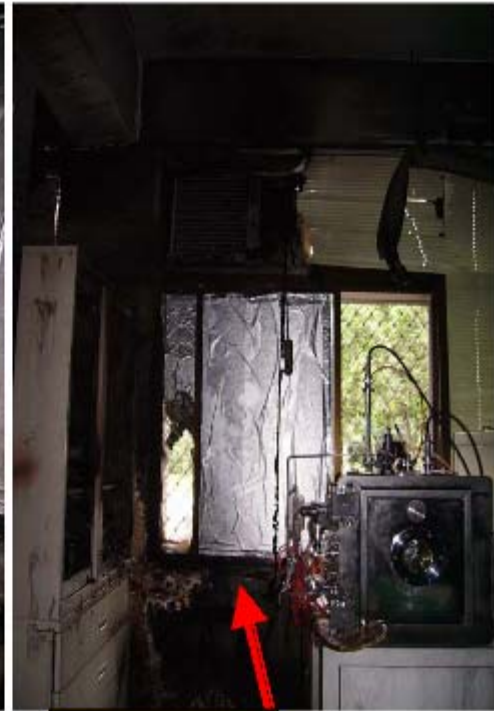
窗戶燒燬情形

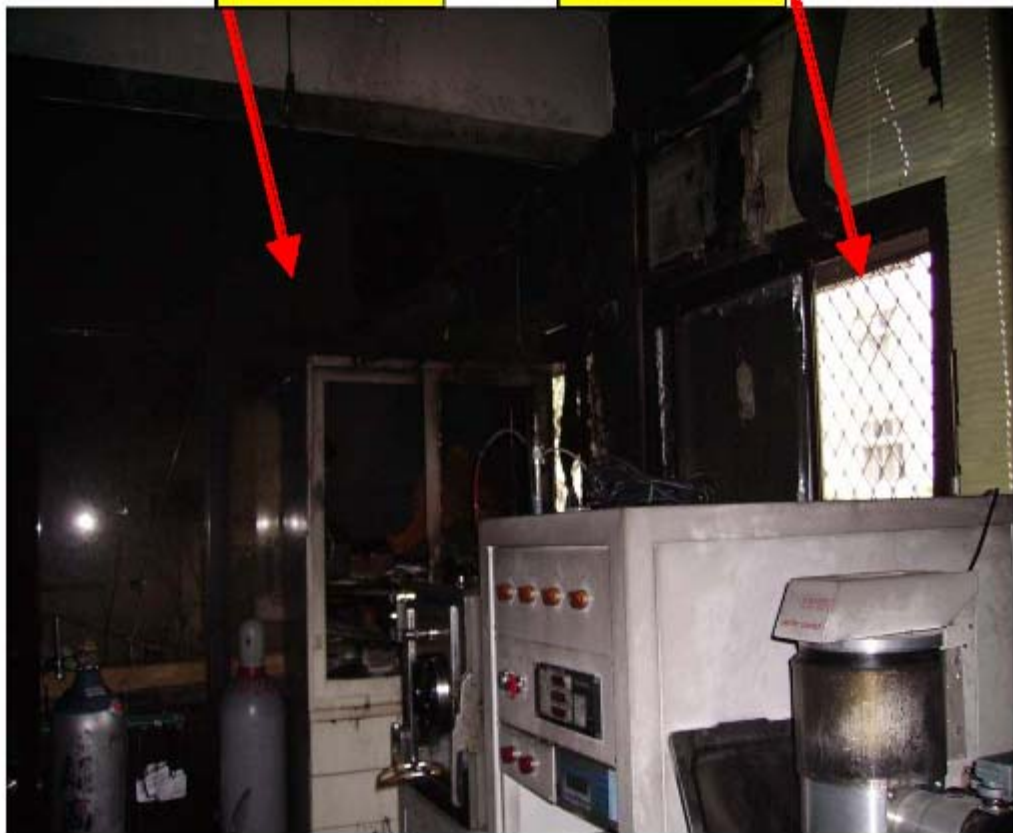
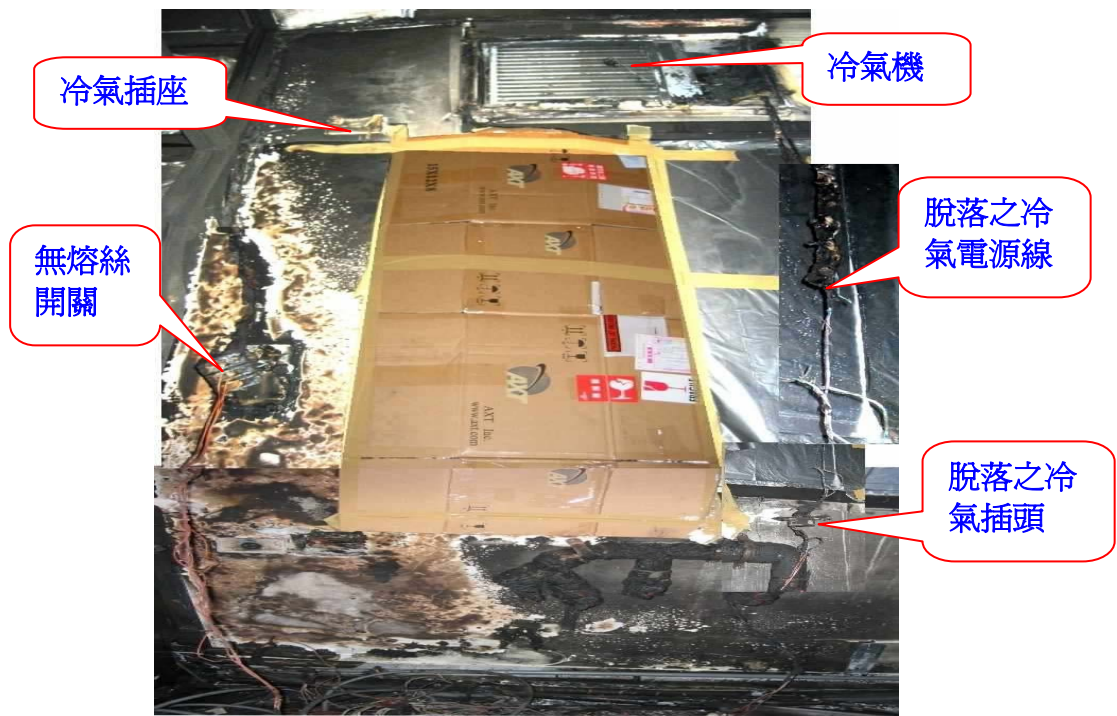
圖一 內牆電氣線路配置情形

- (1) 該實驗室電氣設備逐漸增加，其電氣開關並未設置於電器箱內，為臨時之接線方式，非密閉式。
- (2) 電器開關至於冷氣下方，極易因冷氣設備所產生之冷凝水滴落造成短路，造成人員感電或無熔絲開關故障。
- (3) 總電流負荷並未於每次增加設備時，重新測定是否過負載。

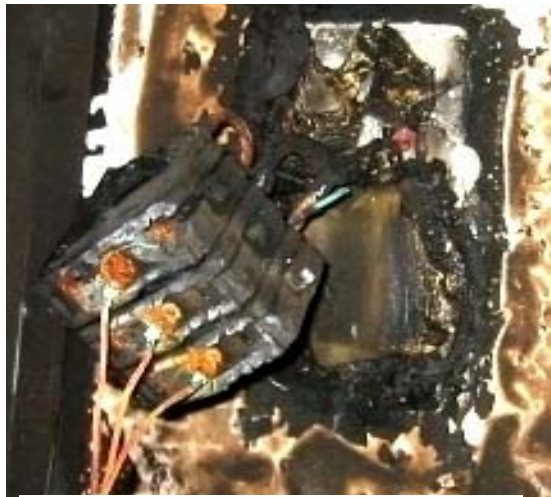
圖二 無熔絲開關圖

依現場資料及目擊同學敘述，推測發生火災原因如下：因 X 月 X 日為星期日，實驗室無人使用，在未使用電器機具時仍發生火災，可能的因素為無熔絲開關之裸露電線接頭（如圖二），長久以來有灰塵或鹽分附著，致接頭處電阻增加，而著火後之火花掉落在下方之濾網，再經燃燒之濃煙竄出冷氣機外面，經即時發現幸未釀成大火。

- (1) 電氣開關長期使用後，可能有灰塵或鹽分附著，因未清除致電線接頭之電阻增加產生火花。
- (2) 電氣線路下方堆積濾網等易燃物，致掉落之火花引燃火災。

1. 無熔絲等電氣開關宜用鐵盒保護蓋，減少灰塵或鹽分等附著或侵蝕，防止短路過熱著火之情事。
2. 電器開關至於冷氣下方，極易因冷氣設備所產生之冷凝水滴落造成短路，於該類似隻潮濕場所與位置應加裝漏電斷路器。
3. 電線應定期實施自動檢查。
4. 電氣線路之下方不可放置易燃物品，以免電氣著火時，產生擴燃現象。
5. 實驗室應設置自動灑水消防設備，俾發生火警時能達到自動滅火效果。
6. 實驗室除管理人外，應交付代理人實驗場所進出口之鑰匙，以避免無門可入之窘境。
