# 學校工作場所災害案例

## 報告18

微奈米光機電系統實驗室因短路造成電器火災

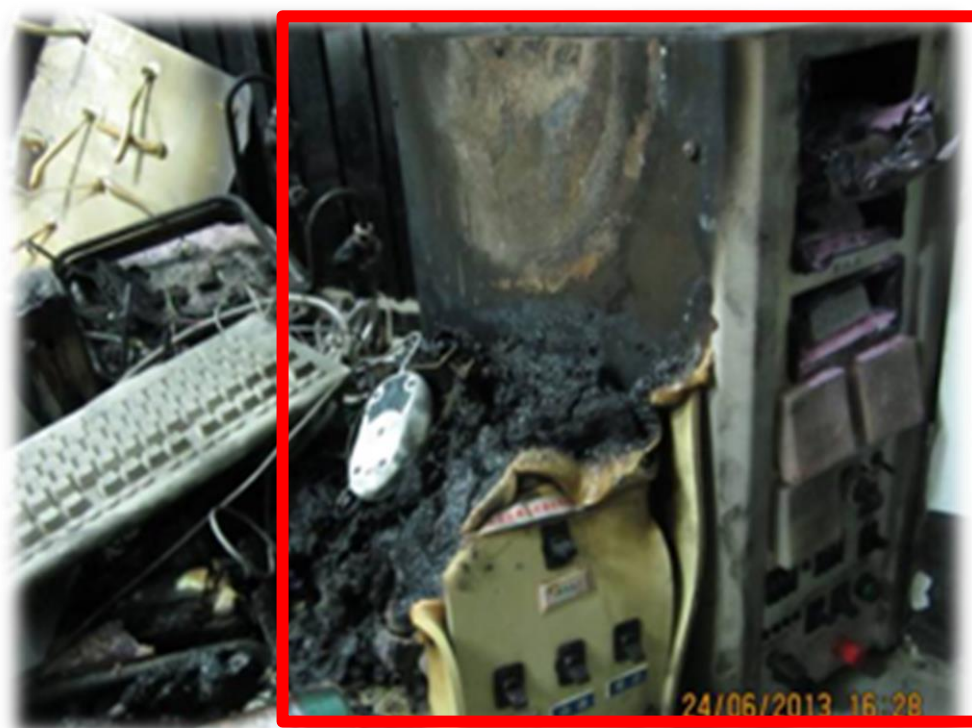
遭燒毀之精密電  
鑄設備控制主機

依現場概況初步推論，本事件起火點疑為鍍電鑄設備後方之插座，發生原因可能為電鍍液體管線洩漏，噴濺至電器插座造成短路。

1. 直接原因：電氣火災。
2. 間接原因：
  - 不安全狀況：
    - 電鑄液與電器插座距離過近，致液體洩漏可能導致短路起火。
    - 故障待修之設備，未處於“零”狀態。(即所有能量釋放後之狀態(含位能、動能、電能))
  - 不安全動作：
    - 發現設備異常時未及時送修。
3. 基本原因：
  - 電氣管理作業欠妥。

1. 因精密電鑄設備使用鍍液又緊鄰插座，應裝設漏電斷路器。
2. 建議全面清查電器插座或開關鄰近水源之實驗設備，檢查有否設備漏水之可能。
3. 電線應定期實施自動檢查。
4. 建議規定待維修設備，除關閉電源外，須將所有能量釋放（含位能、動能）外，並將設備內儲存的內容物全部釋放。
