學校工作場所災害案例

報告14

半導體元件實驗室疑似設備異常
導致起火冒煙

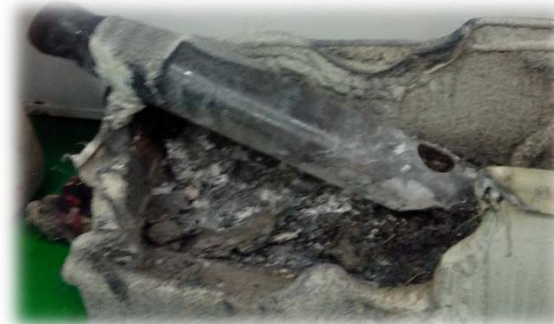
←
為災害現場的加熱器

1. 直接原因：初步判斷為電線老舊導致電線走火。
2. 間接原因：
 - 不安全環境：
 - 加熱清洗槽無溫控裝置。
 - 主要原因為將插座與電線置於潮濕且酸性地面導致電線劣化，加熱期間因電阻過高，導致電線部分起火燃燒。
 - 不安全行為：
 - 操作人員雖每15分鐘前往觀察，但無相關偵測設備以判斷目前清洗槽是否運作正常，主要原因為安全意識與教育訓練不足。

- 機械設備不完整，操作此等不安全之設備應告知雇主進行改善，而不應繼續操作。
- 自動檢查未將老舊之電線與插座列入檢查項目。
- 安全衛生教育訓練不夠深入。

1. 全面檢視實驗室內機械設備是否配備安全裝置。
2. 未來將電線與插座是否劣化或老舊情形納入自動檢查項目。
3. 除設備檢視問題外，應加強化學品管理，溢漏之化學品也可能是導致電線劣化之主因。
4. 實驗加熱設備應放置於固定基座上且於通風良好處。
