學校工作場所重大災害案例報告 33

紫外線過度暴露傷害事件

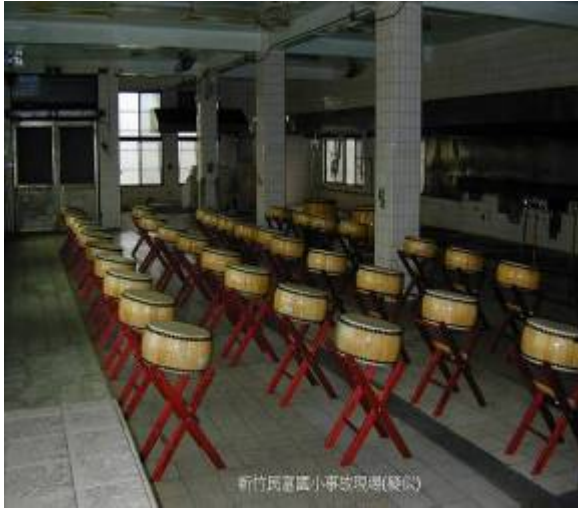
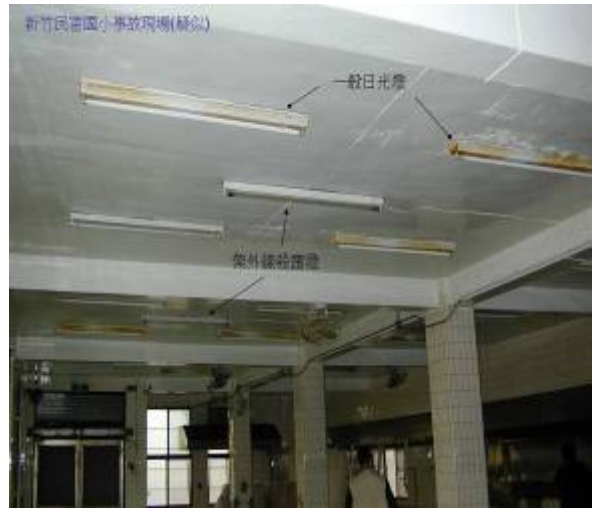
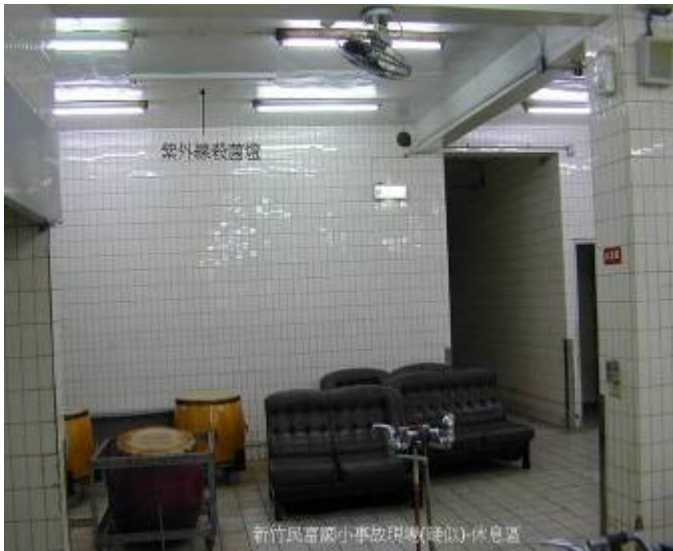
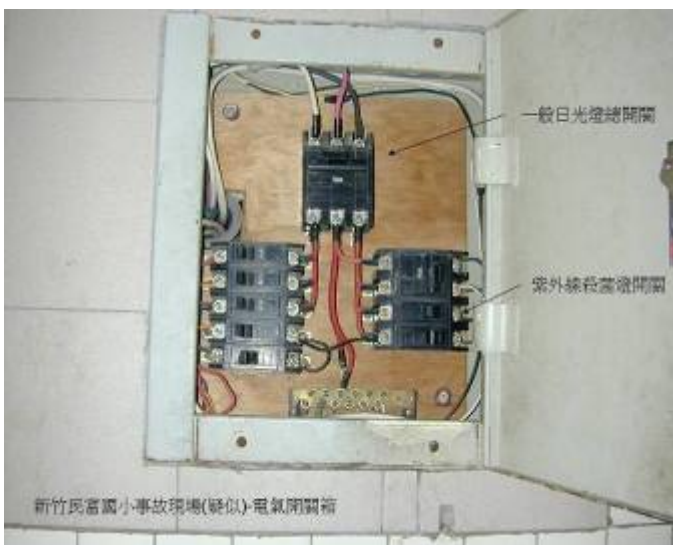
現場災害調查照片

綜合分析：事件原朝向室內空氣污染(化學物質或微生物)方向調查，但考慮場地特性及部分檢測結果，佐以人員症狀(眼睛不適、皮膚刺痛，且後續發現當時皮膚未覆衣物部分有泛紅及脫皮現象)研判，應為紫外線暴露所致，而使用者亦敘述有開啟紫外線殺菌燈，因而提供更充分之證據，證明此一推論。而有部分使用者有呼吸不順暢之症狀，因此判斷可能暴露於因紫外線產生之臭氧所致，但仍須進一步之檢測與評估。

1.直接原因：紫外線過度暴露(疑似)。

使用者為貪圖方便，未使用個別電燈開關，而使用總開關開燈，加上電氣開關箱未標示清楚，因此，紫外線殺菌燈總開關一併被開啟。

2. 加強場所之危害管制(加貼危害標示與電器箱中隔板，並於隔板上清楚標示電氣開關箱之控制項目)。

3. 紫外光線燈具建議另設開關箱且上鎖並標示，以避免誤啟動，燈具及其設置場所亦應加以標示。
