某大學因化學品存放櫃意外掉落導致化學品洩漏事件

一、摘要：

101年2月00日某大學00實驗室置放化學品之老舊吊櫃固定強度不足掉落，導致實驗桌上乙酸乙酯溶液瓶傾倒與破裂，產生乙酸乙酯外洩。此事件無人員傷亡。

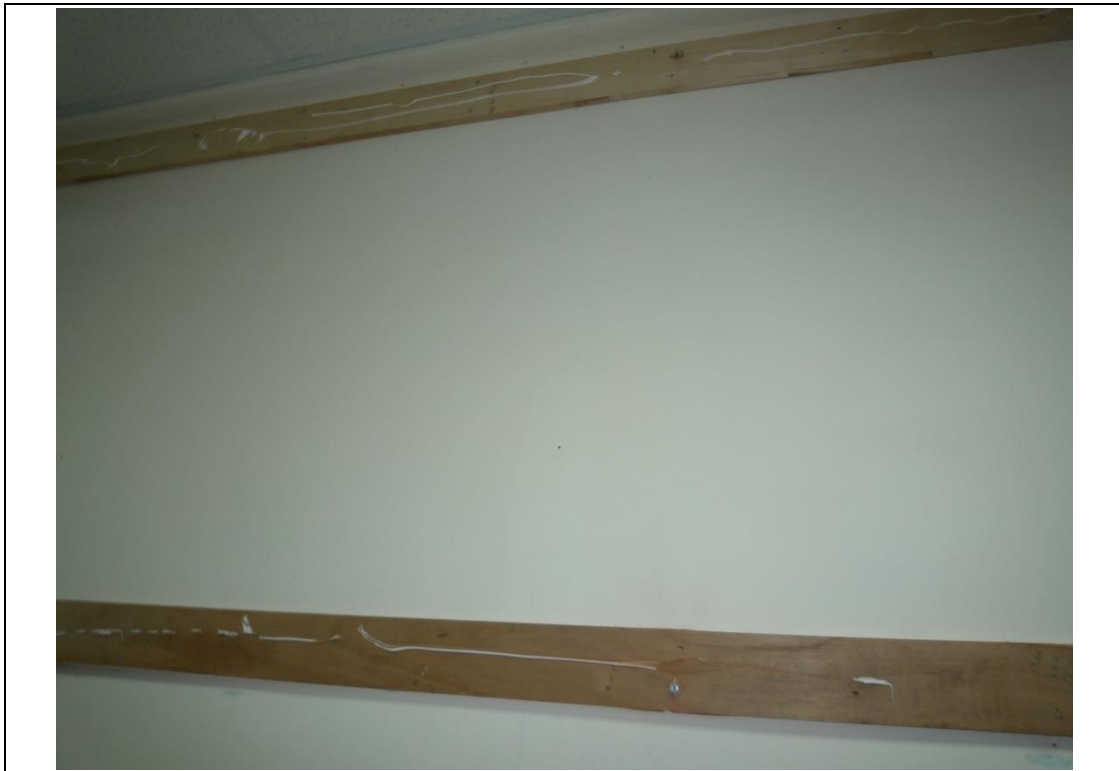
圖一：吊櫃懸掛處

1. 全面檢討實驗室吊櫃設備之固定方式及牢固程度，特別是位處地震頻繁地帶或校舍老舊之校區，以減少相同事件發生。

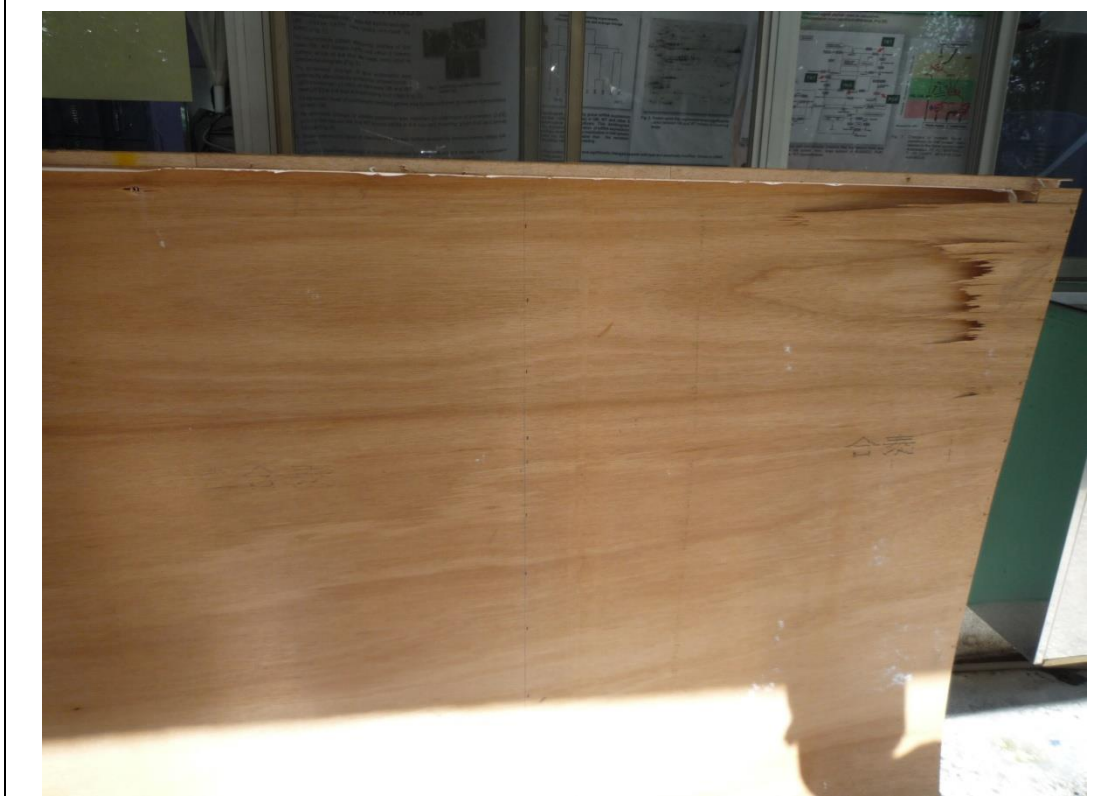
綜合分析：老舊吊櫃固定強度不足掉落，導致實驗桌上乙酸乙酯溶液瓶傾倒與破裂，產生乙酸乙酯外洩。此事件無人員傷亡。

圖二：掉落之吊櫃

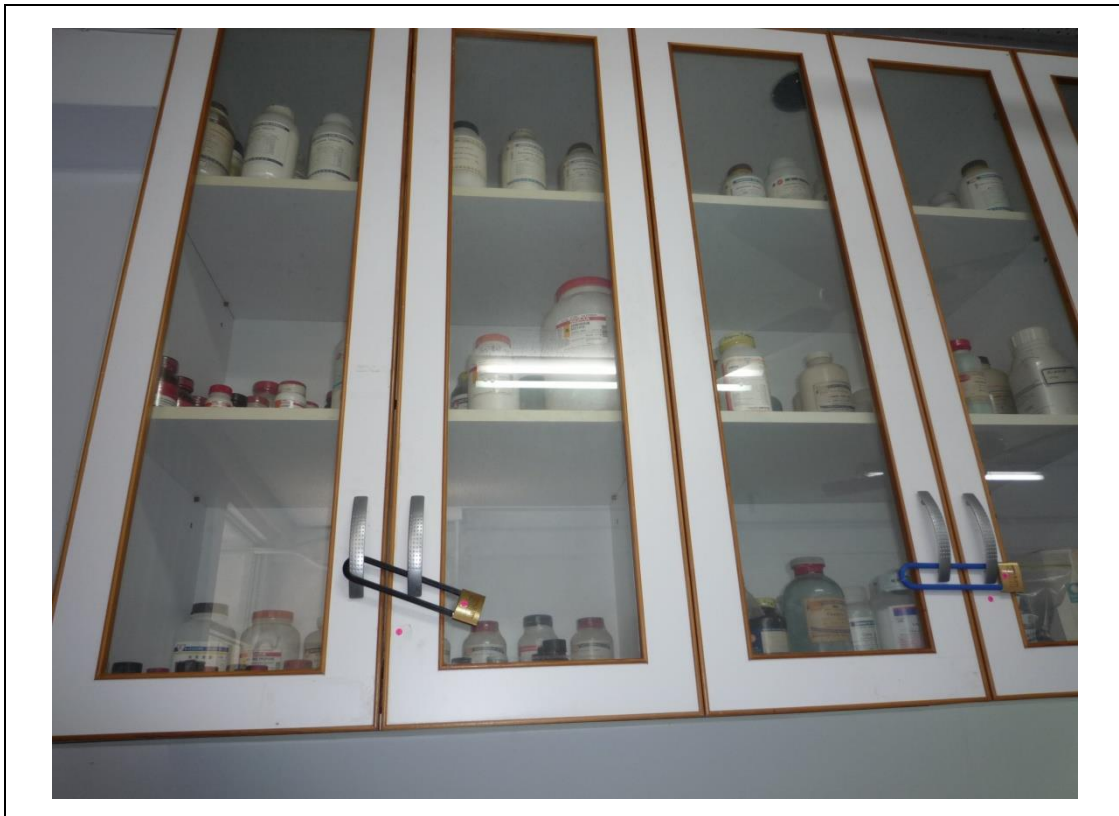
圖三：校內現有相同之吊櫃

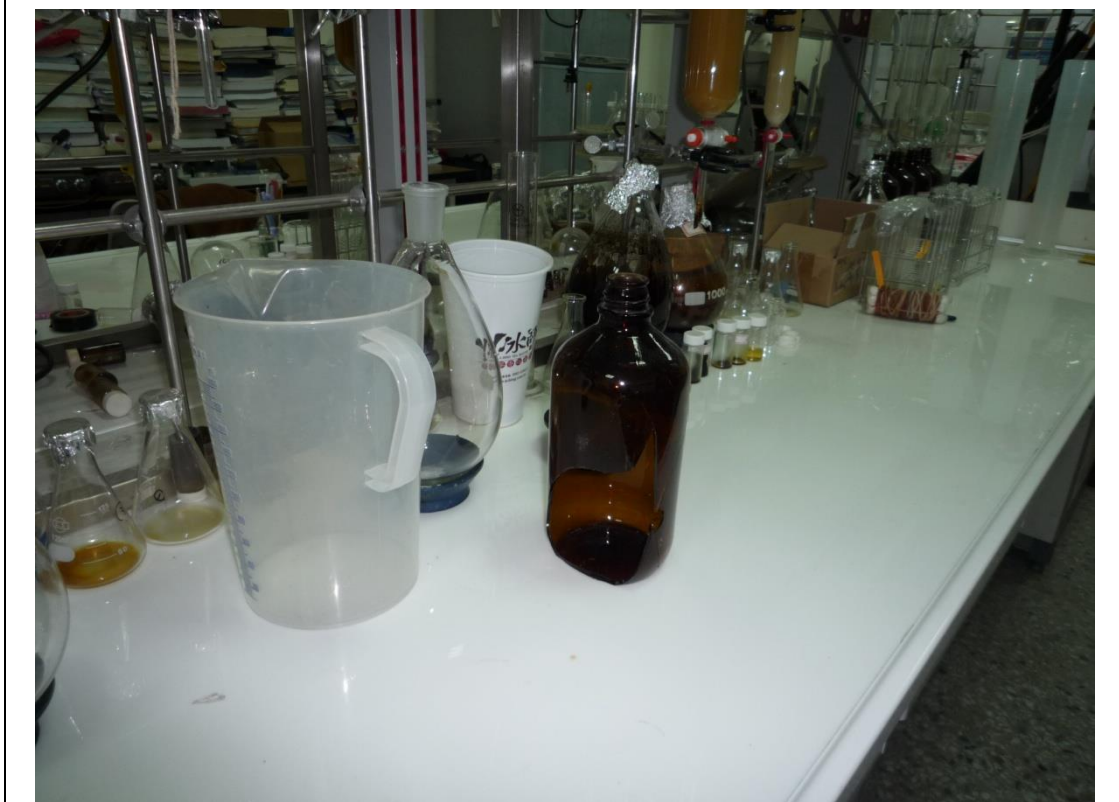
1. 直接原因：吊櫃掉落造成乙酸乙酯溶液瓶傾倒與破裂。

圖四：破裂的乙酸乙酯瓶
