## 學校工作場所重大災害案例報告 12

### 爆竹掉落屋頂爆炸引發著火

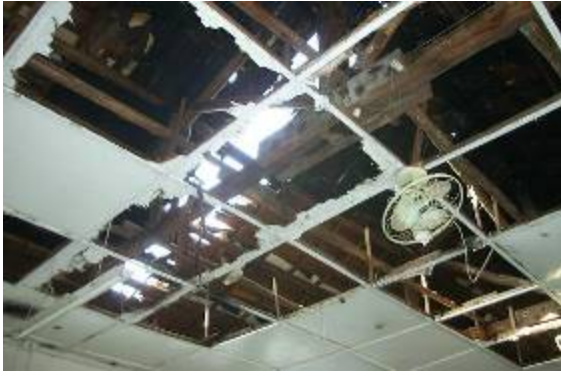
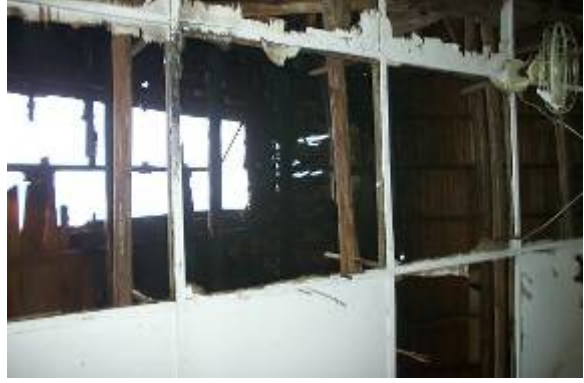
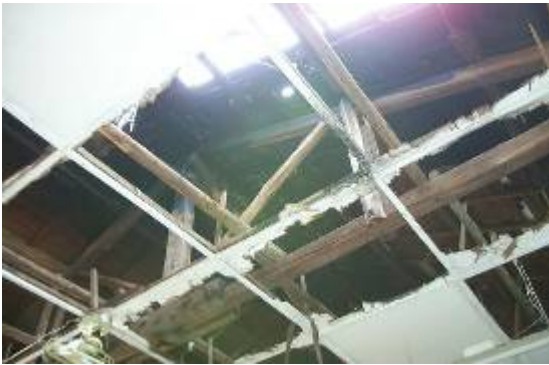
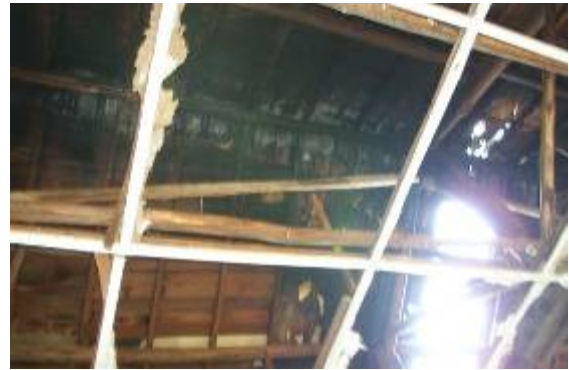
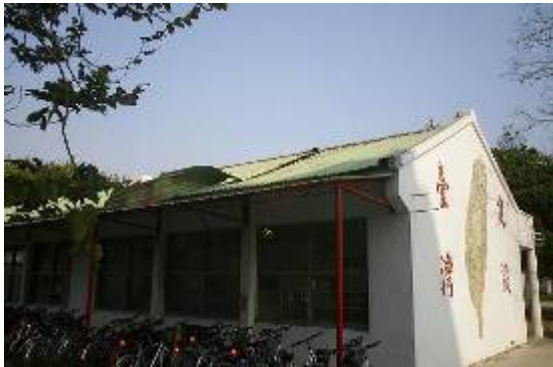
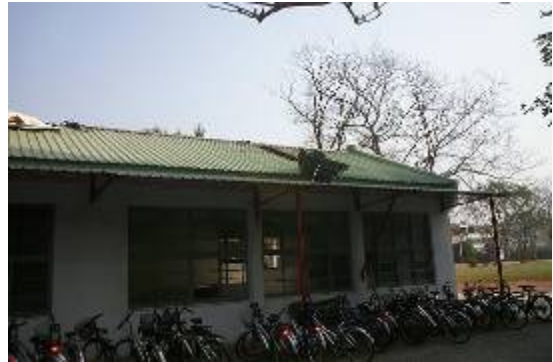
# 現場災害調查照片

某高級中學於 93 年 X 月 X 日 8 時 30 分至 9 時正在進行週會時，學生聽到舊美工教室傳來爆裂聲，隨即看到教室屋頂冒出黑煙，教職人員衝到教室發現美工教室鐵皮屋頂下之木製屋脊起火，立即向 119 報案，消防隊趕到後於火勢很快被控制住。目前了解經初判因為屋頂並無電線等線路，有發現爆竹，可能為爆竹掉落屋頂爆炸引發著火，先燒毀木板屋脊，但並未延燒至天花板，毀損情形如所附照片。於 93 年 2 月 X 日 9 時左右接獲消息立即連絡上該校 A 總務主任，了解發生地點為美工教室，由於該教室無人使用，初判可能為外在因素引發著火，無人傷亡。

根據現場勘察並無其他易燃物，該教室並無人使用，研判外在因素引發火災

1. 木製屋脊上方披覆之鐵皮要注意檢漏，以防止高溫外物與木質部接觸。
