學校工作場所重大災害案例報告 32

手與圓盤鋸之鋸齒接觸導致切割傷害事件

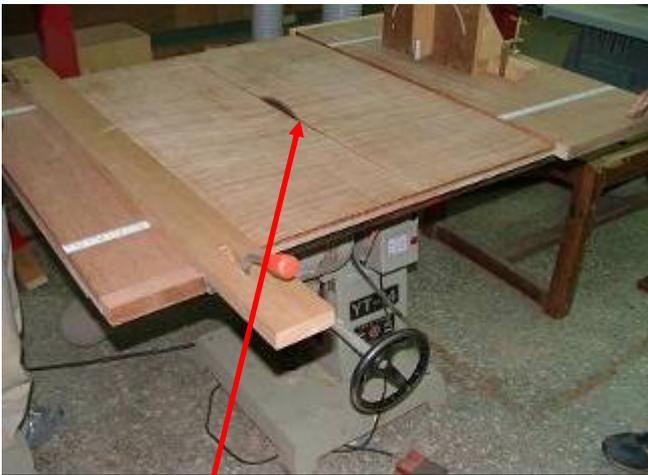
(1) 木材加工用圓盤鋸未設置鋸齒接觸預防裝置。

(2) 木材加工用圓盤鋸未設置反撥預防裝置。

發生事故之圓盤鋸，未設鋸齒接觸預防裝置及反撥預防裝置

1. 對於校內實習工廠所使用之木材加工用圓盤鋸應設鋸齒接觸預防裝置及反撥預防裝置。
2. 對於未設鋸齒接觸預防裝置及反撥預防裝置之木材加工圓盤鋸，應規定不得使用，並將電源拆除。
3. 針對各種實驗室、試驗室、實習工廠等使用之機械設備，確實訂定具體可行之工作守則，落實實施。
4. 實習工作場所應選購型式檢定合格之機械器具，並視需要使用手工具加以輔助。
5. 實習工作場所需派駐監督人員，監看操作人員是否遵守機械器具使用程序、作業標準，避免事故發生。

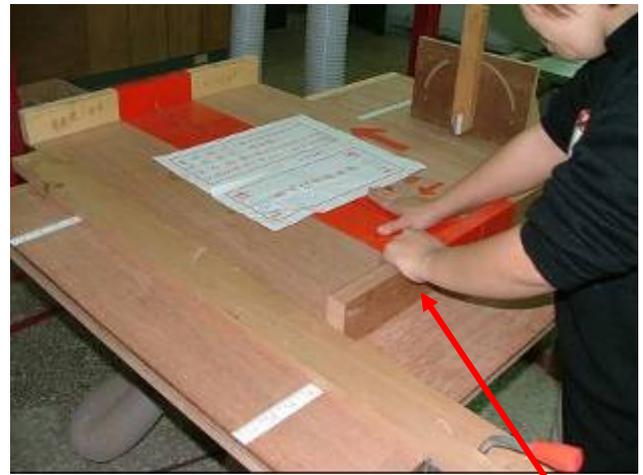
進料推盤

(1) 直接以徒手推動物料，未使用手工具輔助。

發生事故之圓盤鋸，仿當時學生作業之情形，以右手壓住木材往前推，但未確實使用進料推盤。

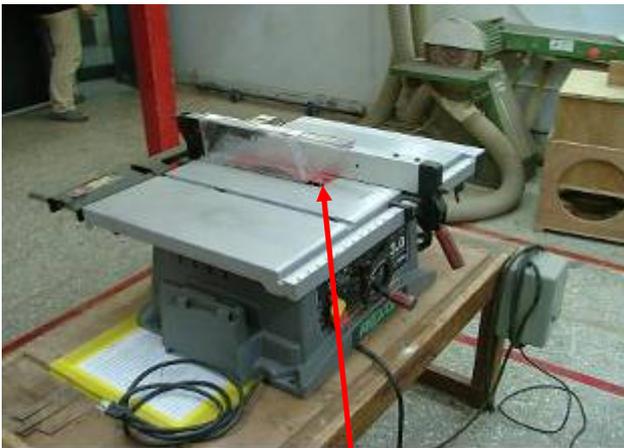
木材加工用圓盤鋸設有鋸齒接觸預防裝置及反撥預防裝置

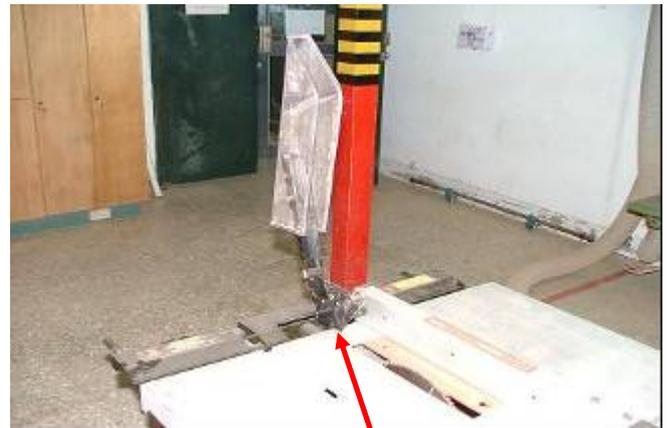
木材加工用圓盤鋸設有鋸齒接觸預防裝置及反撥預防裝置
