學校工作場所重大災害案例報告 96

學生因操作不慎遭剪床前壓傷

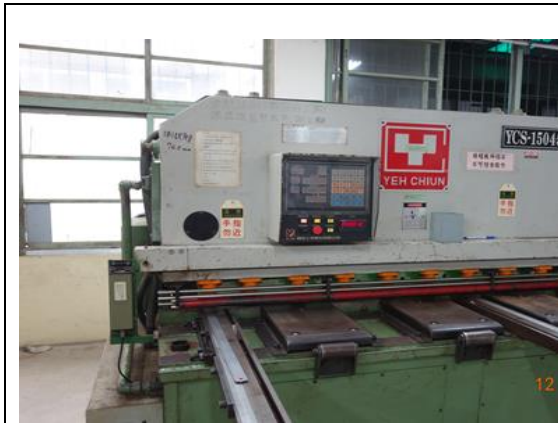
1-事故現場	2-紅色警戒圓管(紅色柵隔離保護柵欄)及黃色前壓板

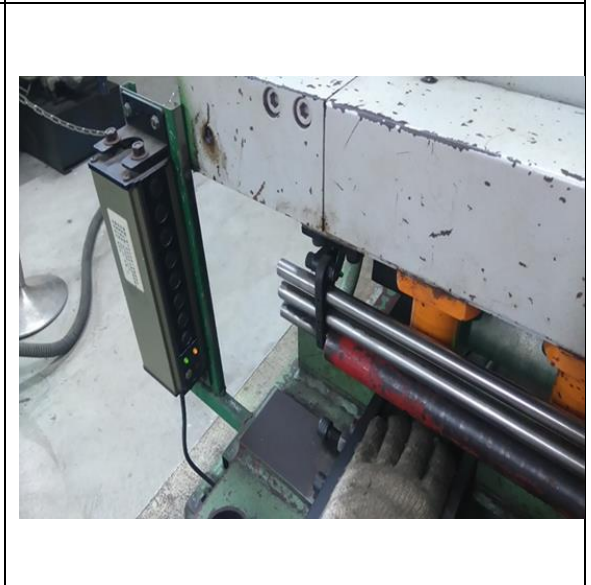
(二) 事件過程與災害結果：A 同學於鈹金工廠操作電腦剪床剪切鐵板時，手指不慎超越紅色柵隔離保護柵欄(照片 2)，又自行腳踩下啟動剪切踏板，右手食指中指不慎遭黃色前壓板(照片 2 及 4)壓傷。

(一) 直接原因：操作電腦剪床剪切鐵板時，手指超越紅色柵隔離保護柵欄，又自行腳踩下啟動剪切踏板，右手食指中指不慎遭前壓板壓傷，致傷害發生事故。

3-紅外線感應設備	4-前壓板(黃色部分)
