學校工作場所災害案例 報告06

防護柵板與機台
操作面間距過大，
且手指過度伸入
遭切斷

操作剪床不慎切斷左手二指末節

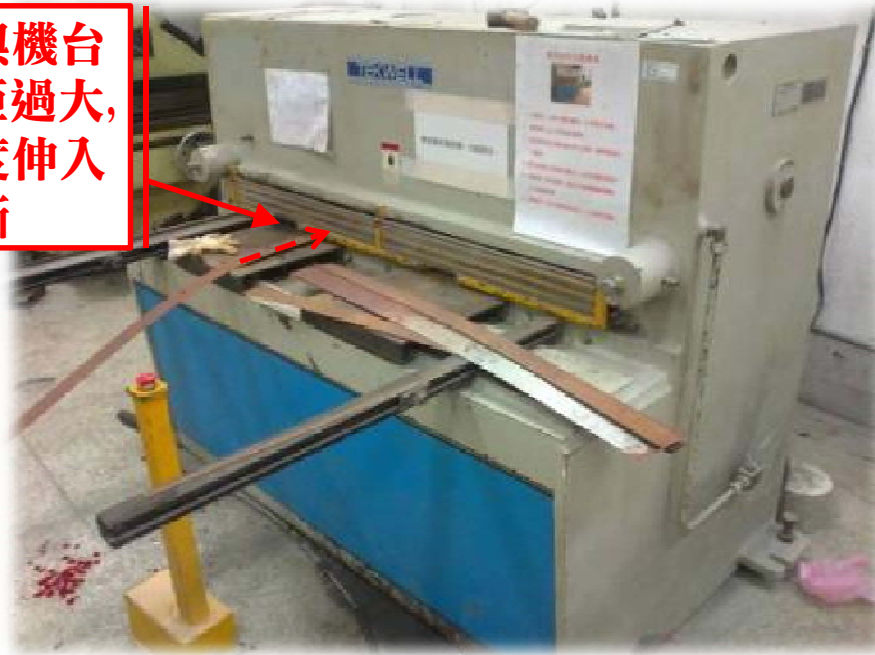
雕塑系學生於雕塑大樓操作剪床時，將手過度伸入並超過防護裝置，同時，腳掌並未離開踩踏開關，因不慎踩踏到開關，致使剪床運作切斷左手中指及無名指末節遠端，緊急送院進行縫合手術。

- 1.直接原因：被油壓剪床刀片裁剪。
- 2.間接原因：
 - 不安全狀況：油壓剪床刀片前雖裝有防護柵板，但其與機台操作表面間之距離過大，致操作者之手指可以伸過柵板與機台表面，而接觸到剪床刀片。
 - 不安全動作：操作者未遵守機台前所標示之標準作業程序操作油壓剪床。(惟設備有瑕疵仍無法防災，應先改善設備。)
- 3.基本原因：未使用符合機械器具安全防護標準之剪床。

1. 日後購置符合機械器具安全防護標準之衝剪機械。
2. 加強安衛教育，要求學生確實遵守SOP，惟設備應符合法令規定。(學生未接受安全衛生教育訓練)
3. 剪床刀片所裝置防護柵板，應即更正，將其與機台操作表面之間距調小至手指伸不進之範圍內。
4. 腳踩開關建議於左邊加設腳部停放板(休息台)以免意外施力而踩踏起動。
5. 全面清查所購置之衝剪機械是否符合機械器具安全防護標準。
