## 學校工作場所重大災害案例報告 30

### 動作錯誤導致手被車刀割傷事件

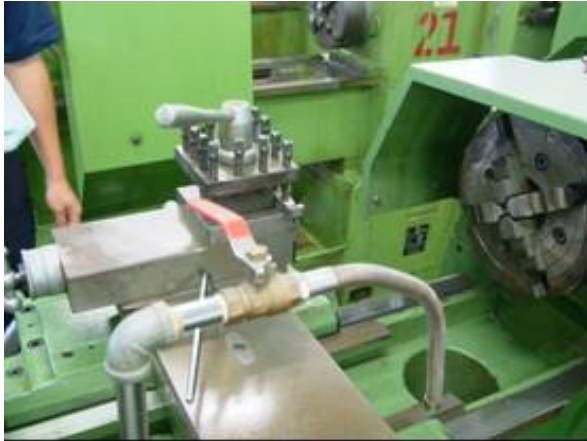
某高工 97.X.X 下午 1:20 建教班新生機械甲班 A 學生在上車床實習課時，因為需要調整車刀角度，在旋轉螺絲時，螺絲鬆開時因出力太大，順著旋轉方向手不慎碰到車刀，導致手被車刀割傷。傷口長約 1 公分，深 0.2 公分。

(4) 新生操作不熟練，鬆開螺絲動作錯誤，不應以用力旋轉方式，應以瞬間拍打方式鬆開螺絲，才不會導致手會順勢撞上車刀。

螺絲鉸手的位置

1. 應製作所有機械設備操作之 SOP。
2. 該科應加強學生的安全衛生教育訓練。
3. 部分設備都無裝設緊急制動裝置，應儘速裝設。
4. 建議該校健康中心應製作傷害統計分析表，統計每學期學生受傷情形及那類課程較多傷害，改善該校安全衛生教育訓練疏忽部分。

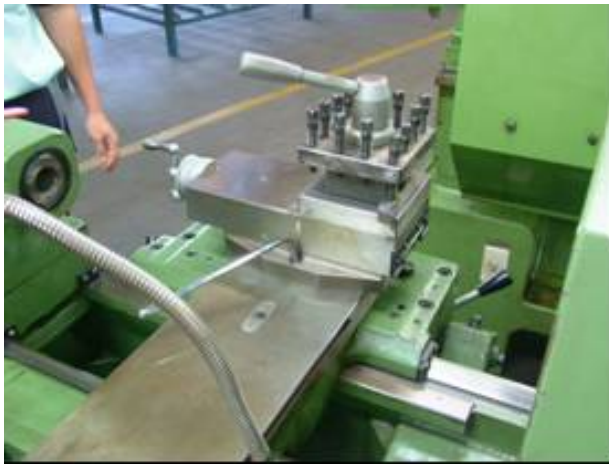
不同角度螺絲鉸手的位置

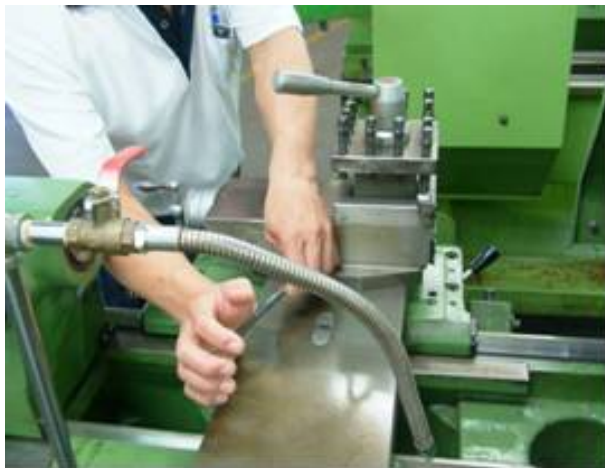
正確鬆開螺絲鉸手方式
