一、 災害發生經過及現場概況：(請至少記錄以下事項)

(一) 災害概況:

(二) 災害過程描述:

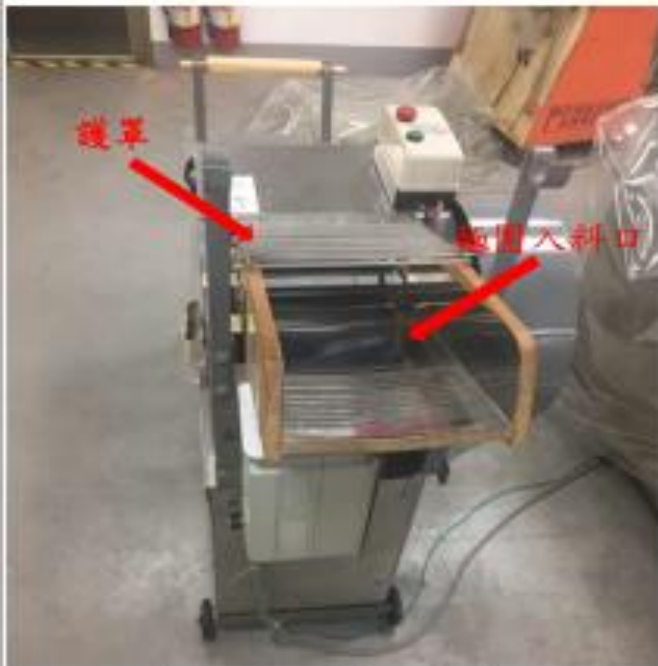
實習場所壓麵機外觀圖

- 1.該壓麵機係以兩滾輪反向運動並設定滾輪間之間隙，用以棍壓麵糰，提高麵糰之韌性(Q 度)，反向運動滾輪之進料處產生捲入點，易對操作人員手部形成捲入之危害。
- 2.現場訪查該校○○教室教師級學生安全作業要點之十一、安全規範(一)電源、瓦斯使用及事項 3.「清洗器材設備前應關閉電源，嚴防沖水產生感電之危害…」，但未明確規範維護、保養與清潔前應關閉電源，避免切、割、夾與捲之傷害；鄭○○同學於一年前接受安全衛生講習訓練(簽名紀錄)；授課教師之安全衛生教育訓練則查無紀錄；事故發生前實習場所未張貼危害告知或操作程序等規範，意外事故發生後，於實習現場已標示相關之操作規範與危害告知。
- 3.壓麵機設有兩段啟動開關與緊急停止開關，並設互鎖(interlock)之護罩(guard)，現場測試其互鎖裝置正常且合乎設置要求(護罩打開，機器停止運轉，放下護罩，滾輪仍不會轉動，需重新開機，滾輪方可動作。)但檢視

護罩之防護區間不足以防止操作人之手部順著入料滑槽與滾輪捲入點接觸，此意外事故之發生為鄭○○學生左手由入料槽進入，以手擦拭清潔轉動中之滾輪，而遭滾輪捲入，致使其左手掌之食指、中指與無名指發生粉碎性骨折之傷害。

(四)建議增加護罩之防護距離，該護罩之距離大於上肢前臂之長度，可有效避免肢體與滾輪之接觸。
