一、 災害發生經過及現場概況：

1. 災害概況：實驗之 PTFE 容器爆裂，其衝擊力使劉生手臂撞擊身後實驗室玻璃，玻璃破碎而使雙手受到割傷。

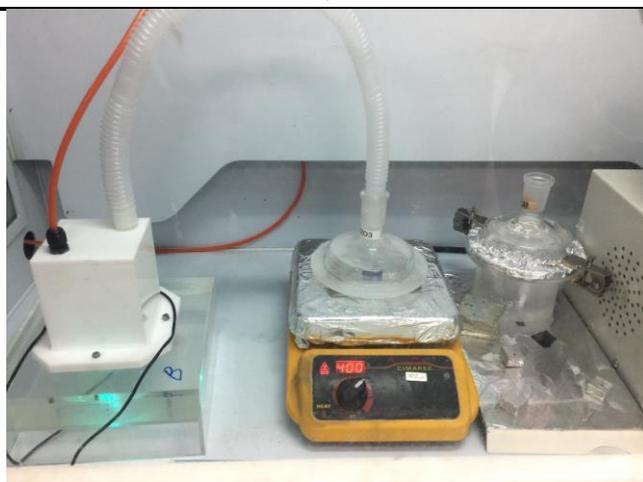
照片 1

事後重建的實驗狀態

1. 左側白色容器為注入甲醇溶液用超音波震盪器產蒸氣的容器，其下方則為超音波震盪器。
2. 左側細管為氮氣注入管，右側粗管則以氮氣輸送甲醇至反應器。
3. 反應器與熱表面反應後即排入空氣。

災害過程描述：劉生一人於當日上午在 92C87-MOCVD 實驗室以超音波熱裂解沉積法，進行氧化鋅之化學氣相沉積 (Chemical Vapor Deposition, CVD) 實驗 (如圖 1)，當時以 PTFE 盒 (圖 1，白色盒) 內裝有甲醇 (約 30~50cc) 與氧化鋅前驅物 (醋酸鋅 0.1M) 混合溶液，經超音波震盪器霧化產生蒸氣，蒸氣再經由氮氣由導管輸送至加熱器 (400~500°C) 上之基板 (表面溫度 200~250°C)，使其產生化學氣相沉積氧化鋅薄膜。由於使用氮氣輸送甲醇蒸氣，可能因先啟動超音波震盪器再灌入氮氣，而使甲醇濃度進入爆炸範圍且存在有氧氣，再遇有其他能量 (如震盪器電線破皮或震盪箱薄膜密閉不良而遇到超音波震盪器)，使實驗器材 (PTFE 盒) 內之可燃性氣體氣爆而爆裂，劉同學雙臂因實驗用容器之爆裂受到傷害，且衝擊力使劉生手臂撞擊身後實驗室玻璃，而致玻璃破碎亦使手部受到割傷。

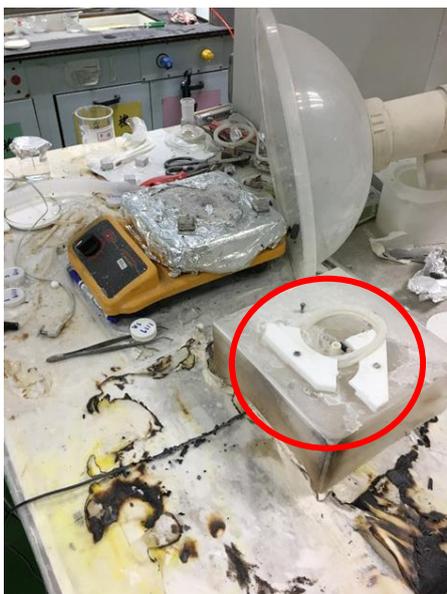
照片 2

發生爆炸後現場照片，照片中紅圈處即為爆裂殘骸。

2. 現場訪查概況：現場已經清理完畢，但依照片顯示 (如圖 2,3) 並未發大型火災，應僅為氣體爆炸。雖有電線燒焦的痕跡 (如圖 2)，但也可能係爆炸後桌面無塵紙起火造成，難以斷定其為火源。本案無法判斷引爆的能量來源，但必然因為甲醇蒸氣造成爆炸，而其唯一可能性即為 PTFE 盒內之氮氣濃度不足而有空氣進入，而甲醇濃度在爆炸範圍 (4%-19.9%) 內，且有足夠氧氣，因而造成爆炸。現場確認僅有氮氣鋼瓶，也無其他氣體鋼瓶，因而最大可能性即為未先灌入氮氣即啟動超音震盪器，造成甲醇蒸氣在有空氣的環境下，遇不明能量造成氣爆。

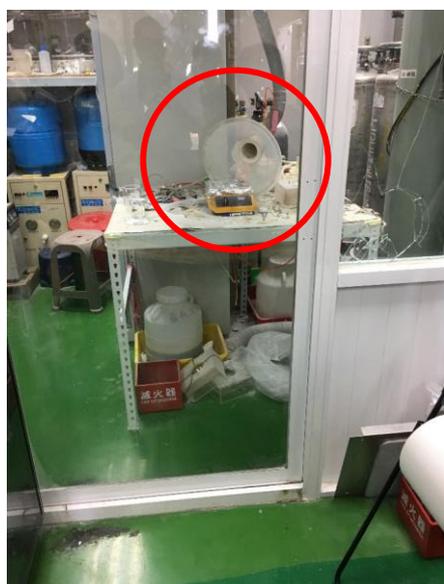
照片 3

發生爆炸後現場照片，照片中紅圈處即為玻璃破裂處。

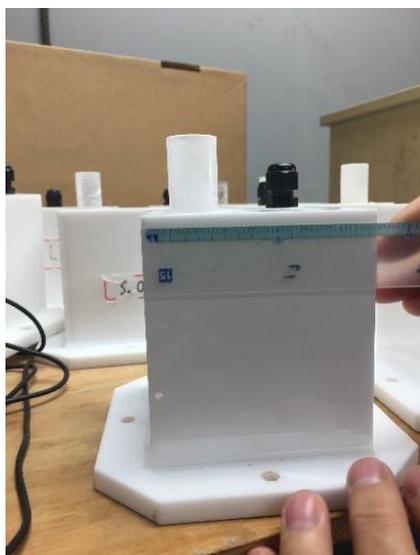
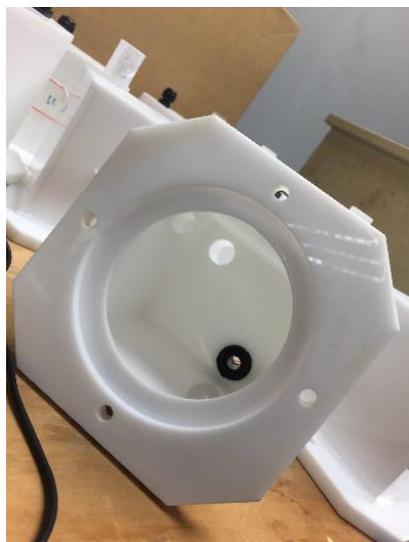
照片 4 為發生爆炸容器的側視及底視

圖形簡述：照片 4 為發生爆炸容器的側視及底視
