校園實驗/實習場所重大災害案例 111

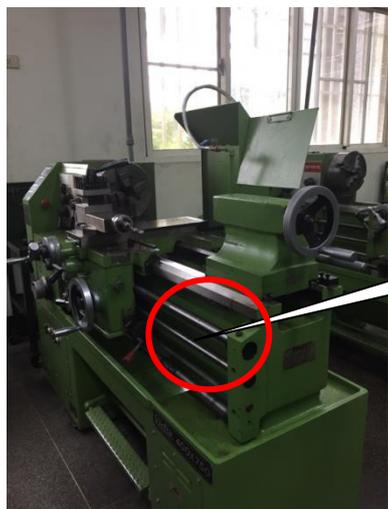
圖 1. 車床頭髮捲入位置示意圖

- 1.災害概況：該校機械科同學於綜合工廠實習課堂進行車床操作。
- 2.災害過程描述：機械科二年乙班陳姓女同學在上實習課時頭髮不慎被捲入機器中，造成意外。
- 3.現場訪查概況：
訪視人員於 105 年○○月○○日 14 時 30 分許會同國立○○高工實習處主任、組長、科主任與授課老師等，赴災害發生處所機械科綜合工廠勘查，詢問當日受傷學生及目擊處理的授課老師有關發生的經過，並討論災害發生背景及原因。
- 4.其他相關資訊：無。

- 1.直接原因：頭部被旋轉機械捲入而造成額頭與機械相撞。
- 2.間接原因：
 - 不安全狀況：
 - 1)對於啟斷車床車製螺牙開關之裝置，未明顯標示其啟斷操作及用途。
 - 2)對於操作或接近運轉中之車床，作業人員之頭髮或衣服有被捲入危險之虞時，應使其確實著用適當之衣帽（該工場之工作守則及機台上之警告標示內容均未提及本事項）。
- 3.基本原因：
 - 1)未檢討工作守則或安全作業標準(操作手冊)之周延性。
 - 2)未對車床操作人員確實實施必要的安全衛生教育訓練(該車床之停止踏板位於螺桿及自動進導桿正下方，但學生於緊急狀況下，卻未正確使用)。
 - 3)未審議機械、設備危害之預防措施。

學生頭髮捲入位置

學生當日操作車床之頭髮捲入位置

- i. 進行全面性的實習或試驗工廠機械設備的危害辨識與風險評估，並檢討修正安全作業標準(操作手冊)或標準操作程序。(職業安全衛生法第 23 條；職業安全衛生法施行細則第 41 條第 2、3 款)
- ii. 針對機械設備操作學生加強安全作業標準(操作手冊)或標準操作程序的解說訓練。(職業安全衛生法第 34 條；職業安全衛生教育訓練規則第 17 條)
- iii. 鼓勵建置校園安全衛生管理系統，並要求教職員工接受相關安全衛生訓練課程。(職業安全衛生法第 32 條；職業安全衛生教育訓練規則第 16 條)

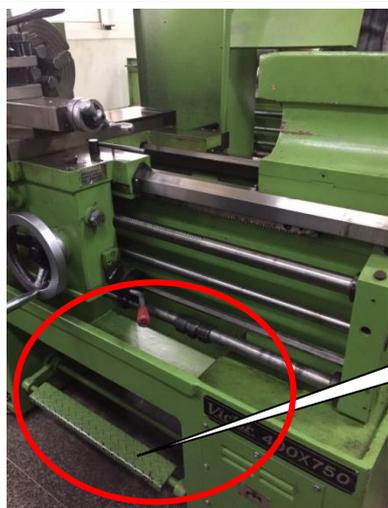
圖 2. 車床緊急煞車踏板

緊急煞車踏板

車床緊急煞車踏板所在位置

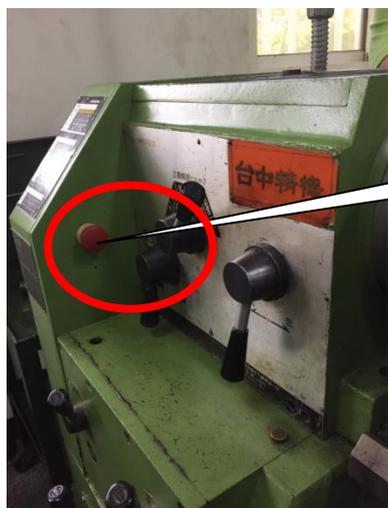
圖 3. 車床緊急開關按鈕(紅色按鈕)

緊急開關按鈕

車床緊急開關按鈕位置
