## 從事炭燈安裝作業使用合梯發生墜落致死災害

一、行業分類：機電、電信及電路設備安裝業(4331)

二、災害類型：墜落(1)

三、媒介物：梯子等(371)

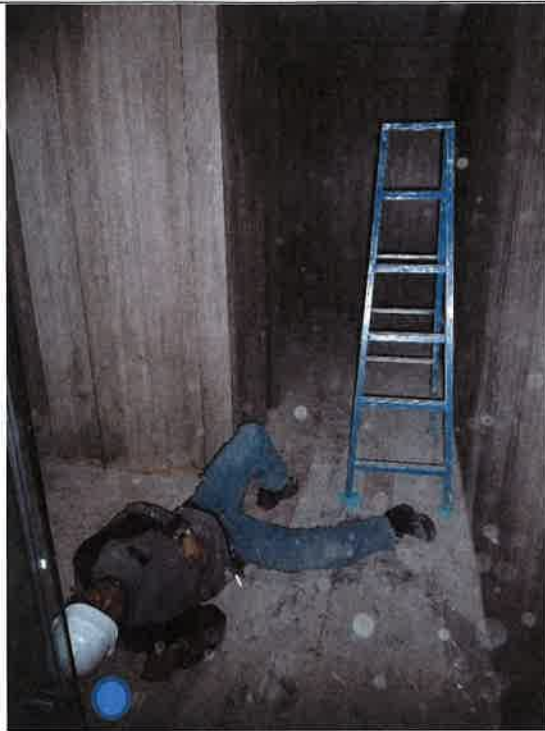
(二) 108年1月30日下午，鄭罹災者於工地使用合梯進行炭燈安裝，作業時未戴用安全帽，重心不穩自合梯上墜落，造成頭部撞擊地面受傷，經工地自行將鄭罹災者送往國立臺灣大學醫學院附設醫院治療，仍於108年2月14日15時27分不治死亡。

說明一 罹災者倒臥位置模擬圖。(罹災者未戴安全帽)

1、不安全狀況：雇主未使營繕作業勞工正確戴用安全帽。

(一) 雇主對於進入營繕工程工作場所作業人員，應提供適當安全帽，並使

其正確戴用。(營造安全衛生設施標準第11條之1條暨職業安全衛生法第6條第1項第1、3、5款)。

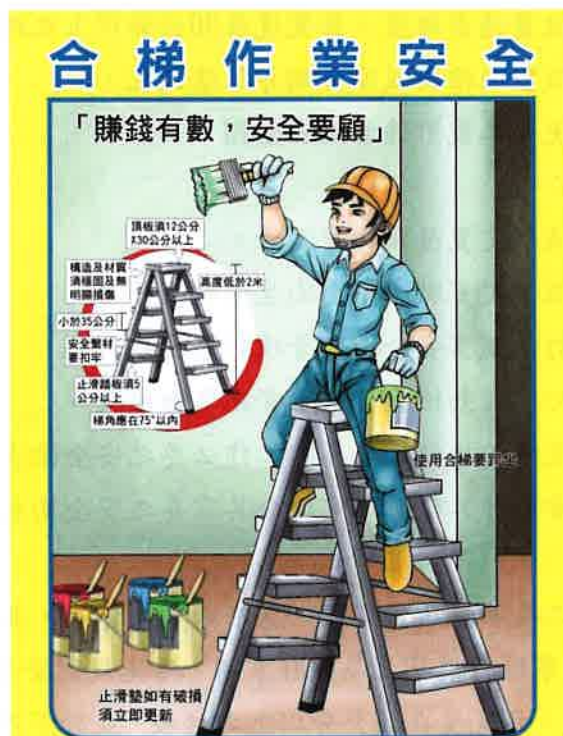
說明二 使用合梯作業安全圖說。
