## 實驗(習)場所發生被夾被捲意外災害

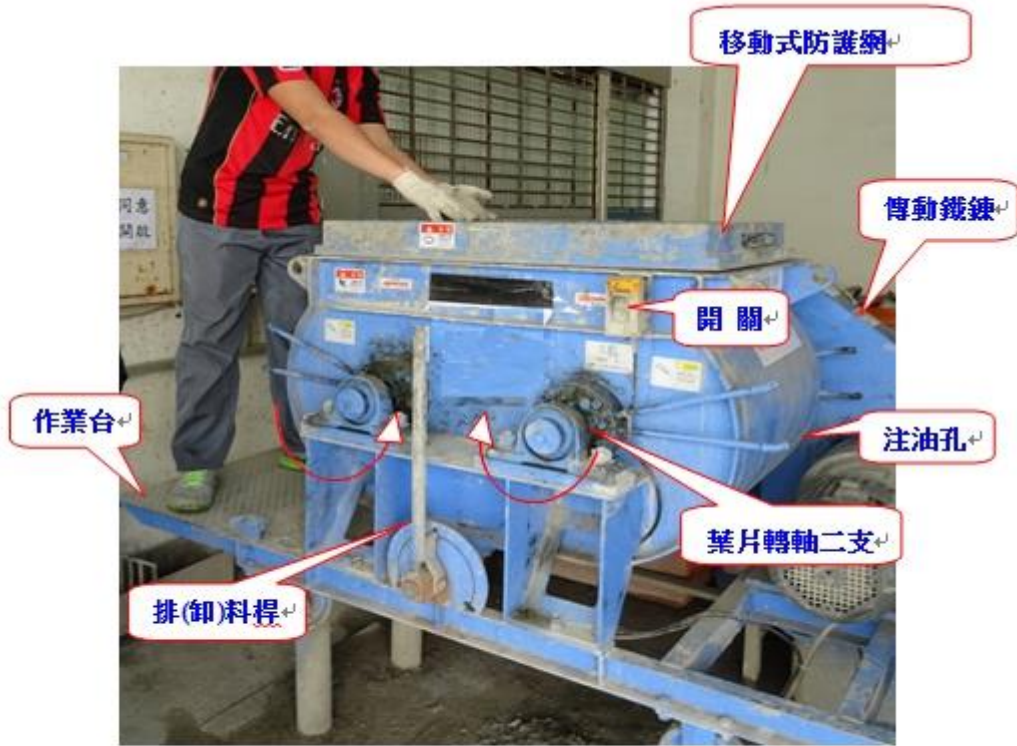
圖一 拌合機功能圖

土木系學生使用水管欲清洗雙軸拌合機（水泥攪拌機如圖一）葉片，將防護網移開放置地面，關機後將手伸入清理，因攪拌機尚未完全停止轉動，在無防護下右手掌被轉軸之葉片（如圖二）捲入，導致粉碎性骨折。

- 1、當防護網（鐵絲蓋）被掀起時，應有安全連鎖裝置，立即遮斷電源。
- 2、作業台應加裝上下梯階。
- 3、潮濕場所用電設備請加裝漏電斷路器。

應於機台上明顯標示「拌合機運轉中禁止掀開防護網」，並俟機器完全停止運轉後，才可從事清洗作業。

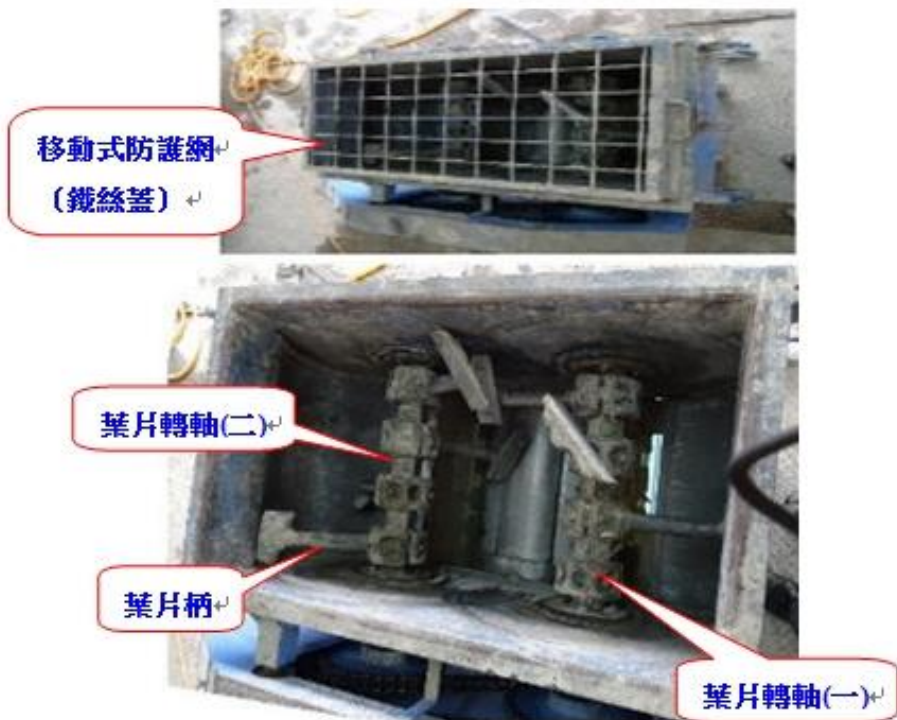
圖二 轉軸葉片

直接原因：右手被轉軸之葉片捲入

間接原因：未使用工具清洗拌合機

基本原因：拌合機防護網被移開時，無強制斷電措施功能。
