## 從事接線作業使用合梯發生墜落職業災害

一、行業分類：機電、電信及電路設備安裝業(4331)

二、災害類型：墜落(1)

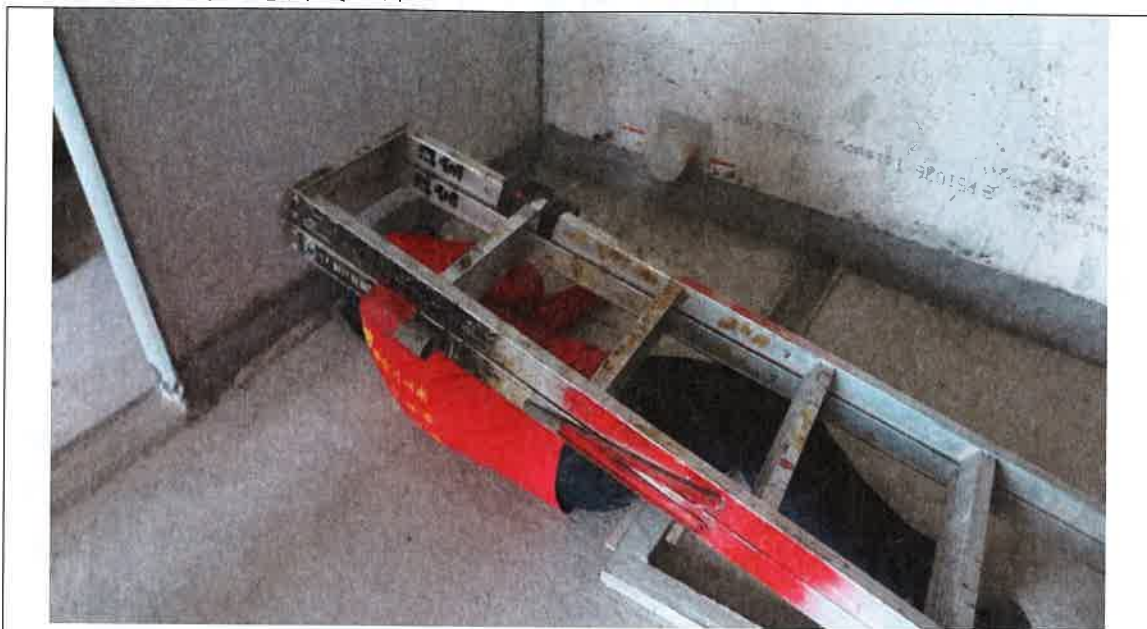
說明一

(二)當日(107/1/17)進行作業內容為廁所天花板電線接線作業，大約在上午11時45分左右，鄭罹災者使用6呎合梯作業時，未將合梯兩梯腳間的金屬硬質繫材扣牢，且亦未正確戴用適當之安全帽，致鄭罹災者於作業時從合梯墜落造成頭部受創送醫急救。

(1)雇主未使營繕作業勞工正確戴用安全帽。

(2)使用之合梯兩梯腳間之硬質金屬繫材未確實扣牢。

罹災者於工區9樓使用合梯時，未將合梯兩梯腳間的金屬硬質繫材扣牢，且亦未正確戴用適當之安全帽。(模擬相片)

(一)雇主對於使用之合梯，兩梯腳間應有金屬等硬質繫材扣牢(職業安全衛生設施規則第230條第1項第3款暨職業安全衛生法第6條第1項)。

(二)對於進入營繕工程工作場所作業人員，應提供適當安全帽，並使其正

確戴用。(營造安全衛生設施標準第11條之1條暨職業安全衛生法第6條第1項)。

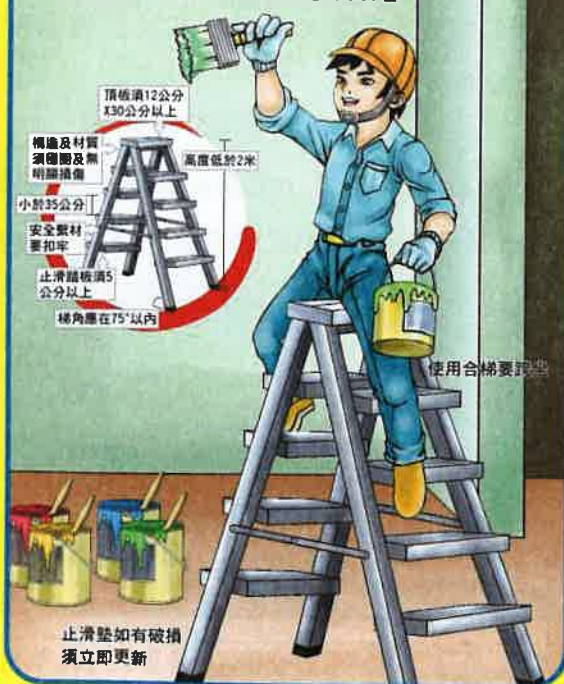
說明二

使用合梯作業安全圖說。
