校園實驗/實習場所重大災害案例 109

一、災害發生經過及現場概況：

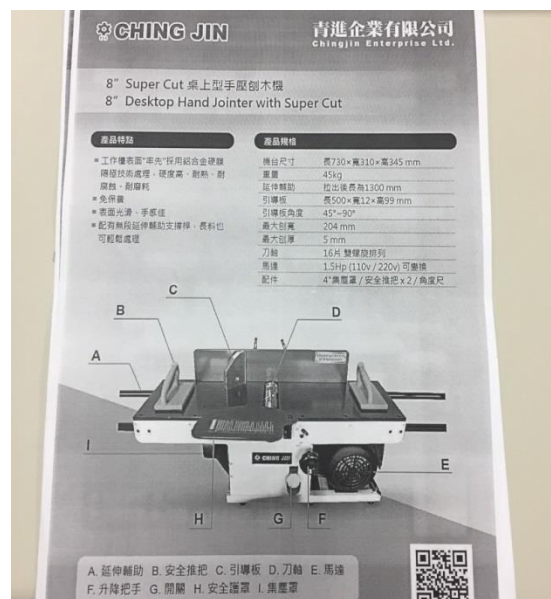
圖 2. 機台型號與資料

- (1) 桌上型手壓刨木機操作標準書。(圖 1)
- (2) 校方提供桌上型手壓刨木機之相關資料。(圖 2)

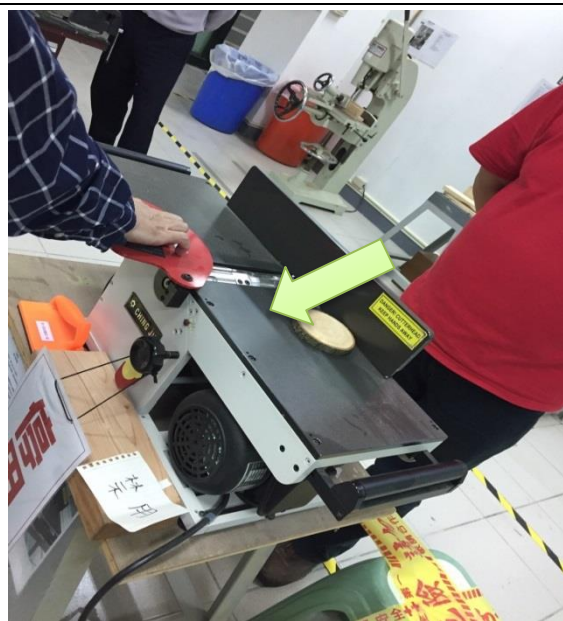
該機械設備未有安全標示與驗證合格標章，操作時具風險之疑慮。在進行小型工件之施作時，若未使用安全推把或推塊輔助，極易導致切割捲夾傷害。

1. 直接原因：手指遭機台刀刃切割。

- (1) 不安全狀況：該機械設備未有安全標示與驗證合格標章，操作具風險之疑慮。
- (2) 不安全行為：進行小型工件之施作時，未使用安全推把輔助。

圖 3. 發生事故機台

1. 該機械設備應有安全標示與驗證合格標章，目前不建議繼續使用。(職業安全衛生法第 7 條)

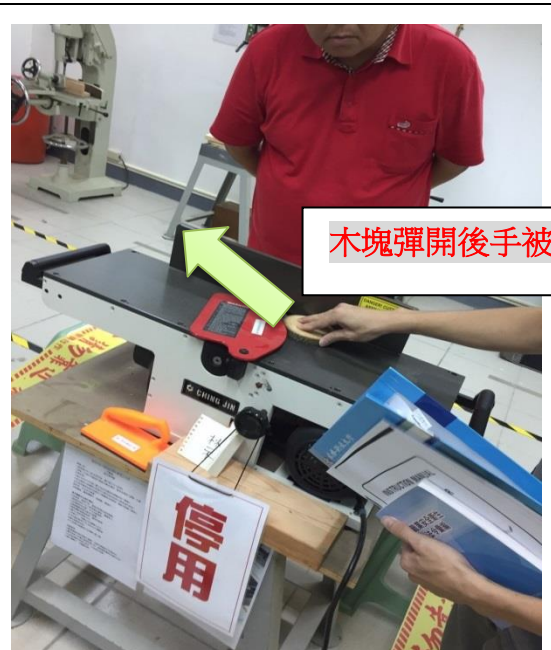
據該校人員轉述當日呂姓學生由助教指導學習操作桌上型手壓刨木機，練習過後，助教暫時離開整理其他材料時，呂姓學生自行隨機拿一塊圓形小木塊練習操作。操作過程中未使用安全推把，直接徒手操作，操作過程中因圓形小木塊遭機具擠壓噴飛，導致左手食指、中指及無名指部分指骨末節遭機具切割受損。

圖 4. 校方人員事發模擬
