學校工作場所重大災害案例報告 92

學生頭髮遭機器轉動軸捲入致夾傷事件事件

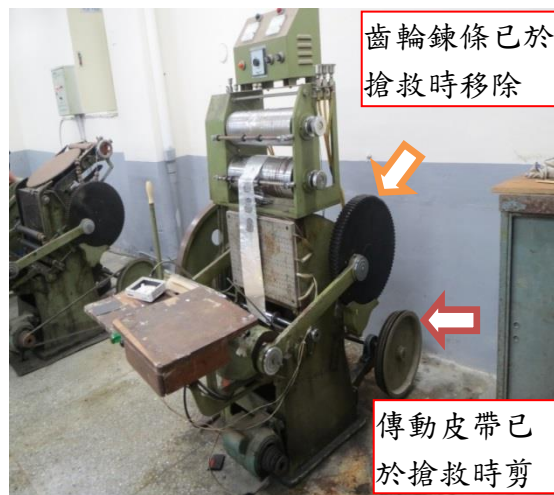
A 同學與另兩位同學共同一組進行該科專業之實習課程燙金印刷練習，該機械如圖 1，其他兩位同學中午前完成指定之練習。A 同學下午上課時繼續練習，操作燙金機時因紙片掉落機器後方（機械後方空間如圖 2），而在未關機的狀況下進入機器後方與牆面之空隙中彎腰撿拾，因該機械未加裝任何安全衛生防護設施，且 A 同學的頭髮未以髮帽包覆，因此 A 同學頭髮被機器轉動軸捲入，導致頭皮被撕裂，此時在旁之師生，立即切斷電源，剪斷傳動帶，並立即將 A 同學送往醫院。

圖 1.發生災害之燙金機
(傳動皮帶已被剪斷、齒輪鍊條已移除)

（一）除燙金印刷機之外，其他沒有設置安全衛生裝置之設備，應立即停止使用，待有效解決問題之後，方能啟用。（職業安全衛生設施規則第 43 條，雇主對於機械之原動機、轉軸、齒輪、帶輪、飛輪、傳動輪、傳動帶等有危害勞工之虞之部分，應有護罩、護圍、套胴、跨橋等設備。對用於前述轉軸、齒輪、帶輪、飛輪等之附屬固定具，應為埋頭型或設置護罩。）
