校園實驗/實習場所重大災害案例 117

一、 災害發生經過及現場概況

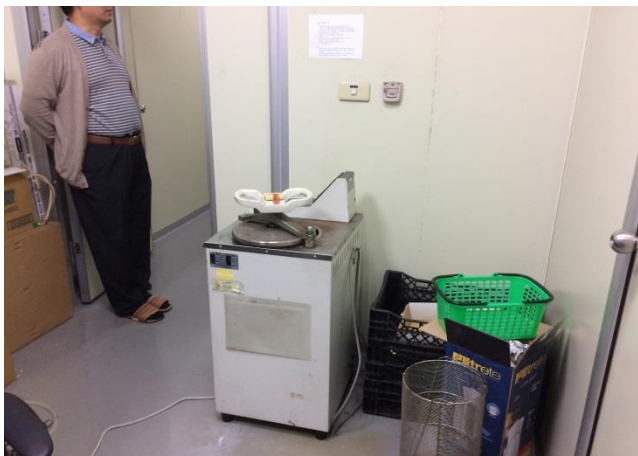
圖 1.

滅菌鍋現場作業環境如照片一，滅菌鍋及操作控制介面如照片二，內部（器材及水之滅菌作業）如照片三、四、五，滅菌鍋左側牆上有操作說明如照片六，該所事後向營養系借防護具如照片七（仍不符規定）；當天會同勘災人員有：環安室張○○主任、楊○○技佐、職業護理吳○○小姐，○○系研究所陸○○副教授、蔡○○小姐。

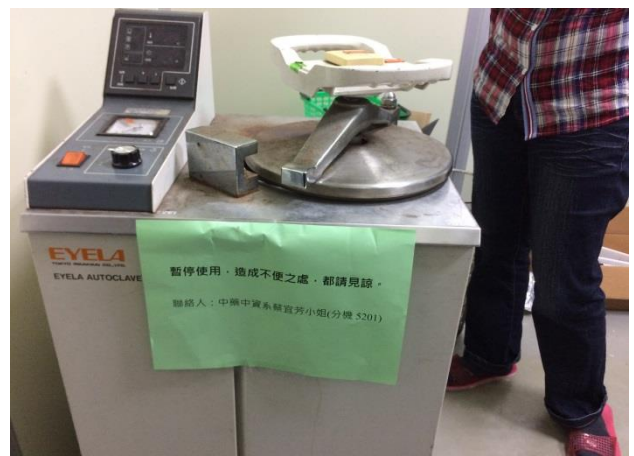
圖 2.

- 滅菌鍋未有防止誤開啓之安全連鎖裝置。
- 未有防止蒸氣噴出燙傷之安全衛生防護具並使同學確實使用。

1. 實驗室應具備與人數相同以上的安全衛生防護具並使人員確實使用(職業安全衛生設施規則第 277 條、第 287 條)。
2. 要求各級主管及負責指揮、監督有關人員執行職業安全衛生管理制度並落實管理(職業安全衛生管理辦法第 12 條之 1)。
3. 建議採用具有安全連鎖裝置之滅菌鍋(壓力容器安全檢查構造標準第 69 條)。(環安室張主任表示新購置之滅菌鍋具有安全連鎖裝置)
4. 由調查過程中發現，建議加強學校高層主管、教授、行政人員熟悉職業安全衛生法之職責。
