學校工作場所重大災害案例報告 44

產生氣體壓力過大導致塑膠離心管爆破傷人事件

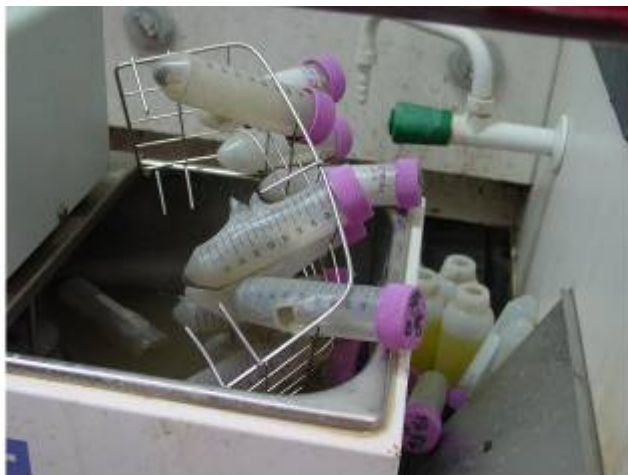
- (1) 大學部專題製作學生未接受實驗室安全衛生教育訓練。
- (2) 該實驗步驟未詳細註明安全衛生注意事項。
- (3) 實驗流程/設備規劃不良(該項實驗有高溫、酸鹼及壓力問題，其使用之塑膠離心管，似無法承受重複之實驗條件)。

炸裂之實驗用塑膠管

1. 負責之教師應重新檢討評估該實驗流程/設備之適宜性（該實驗有高溫、酸鹼及壓力問題，因此，使用之器材應有足夠之耐受及安全性）。例如，對可能蓄積壓力之設備及器皿應考慮裝設釋壓裝置，或訂定確保系統不致密閉之流程。
2. 建立實驗步驟的標準作業流程，並要求操作者確實遵守。
3. 任何進入實驗室進行研究之專題生或研究生都必須接受相關的安全衛生教育訓練，並了解實驗過程可能之危害。
4. 加強門禁管制，嚴禁與實驗無關之人員在場操作或協助。
5. 強化人員防護，例如化學抽氣櫃之前擋門應關至適當操作位置（可提供部分防護），並要求個人防護具（特別是眼部及面部）之確實使用。
