學校工作場所重大災害案例報告 95

學生不慎操作機台致傷害事故

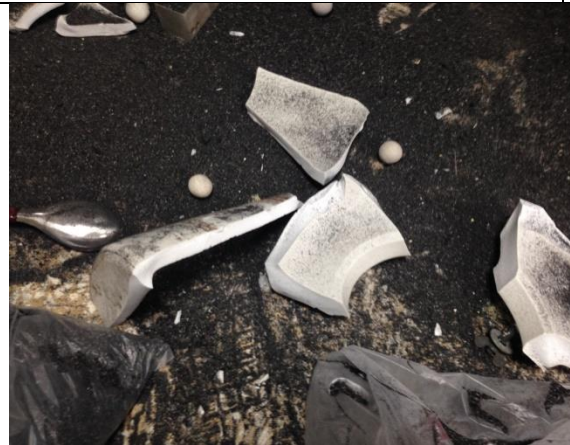
- (一) 直接原因：高速旋轉的球磨機上方放置的瓷製研磨鉢因撞擊異物、彈跳，致碎裂；碎裂的研磨鉢瓷片飛擊人員臉部，致傷害事故。
- (二) 間接原因：
 - 不安全狀況：操作人員不熟悉球磨機轉數調整機構，或轉數調整機構已無法作動。
 - 不安全行為：為框住球磨鉢，誤使用不當角鐵框架，致研磨鉢急速碰撞角鐵框架，球磨鉢因運轉受阻致彈跳、撞擊而致破裂、飛散。
- (三) 基本原因：
 - 1、球磨機作業未訂定安全衛生標準作業程序。

3-瓷製球磨鉢碎片

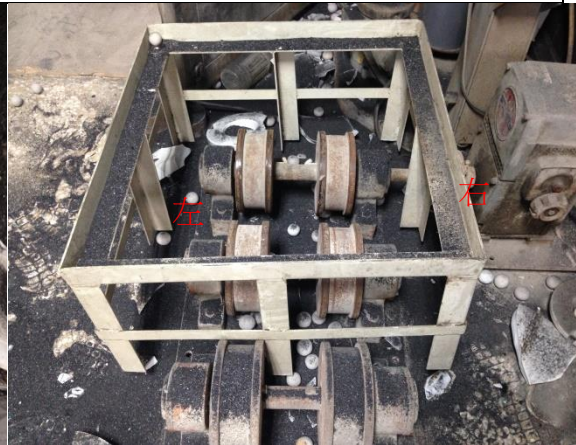
- (一) 事件源起：A 同學為幫助同班 B 同學使應用球磨機進行研究試驗，二人相偕至試驗室進行轉球磨機試運轉測試。
- (二) 事件過程與災害結果：因該球磨機為先前(年代久遠不可考)研究人員留下的老舊簡陋設備，該球磨機現況的轉速極快(註)，(為保留事故現場事實，訪查人員未測試該球磨機傳動馬達的減速機構是否仍可控制)。A 同學可能是顧慮球磨機滾輪轉速過快，會導致球磨鉢被離心力拋出掉落，而找來原不屬於該球磨機系統的角鐵焊接框架框在球磨機轉軸的四周，欲以框架限制研磨鉢被拋出。未料球磨機啟動後瞬間，球磨鉢與角鐵框架左側角鐵支柱急速碰撞，導致研磨鉢因彈跳撞擊致破裂(如後照片 1~9)，瓷製碎片飛撞 A 同學的臉部，導致鼻梁骨斷裂及嘴唇受傷。
- (三) 災害訪查初步判斷：訪問相關人員後得知該校現行使用的球磨機，因學生使用需求已排滿行程。B 同學因研究試驗需要，由有使用球磨機經驗的同班同學 A 同學協助其使用許久未曾被使用的球磨機進行研究試驗。但因為二人都不熟悉該球磨機的轉速操作機構，而誤將角鐵框架欲框住高速運轉的球磨鉢，導致本事故發生。

4-球磨機轉軸與外加角鐵框架

- (一) 具危害性機械設備的操作，應訂定安全衛生標準作業程序(操作手冊)。(職業安全衛生法第 34 條；職業安全衛生管理辦法第 41 條第 3 款)
- (二) 對操作機械設備人員應施以從事作業所亦要的安全衛生教育訓練。(職業安全衛生法第32條；職業安全衛生教育訓練規則第16條)

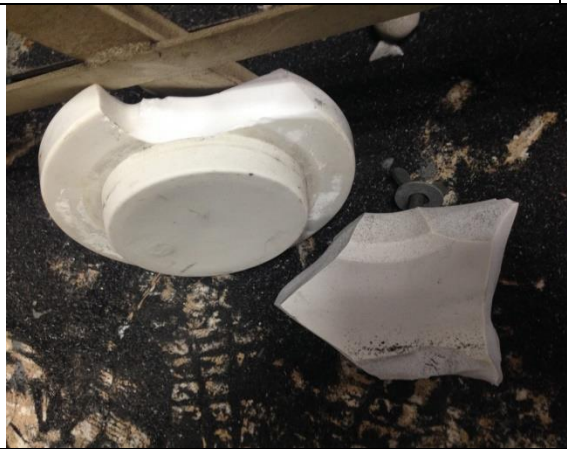
7-球磨鉢蓋及鉢體上方破裂碎片

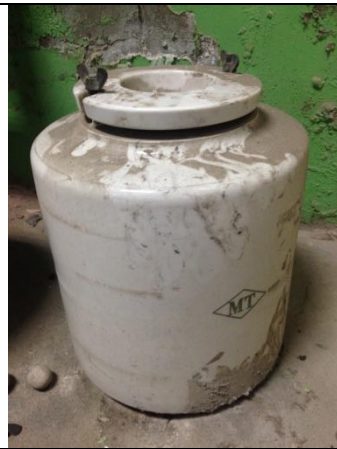
8-完整的球磨鉢樣本
