# 實驗(習)場所發生被切、割、擦傷意外災害

## ➤ 發生經過描述

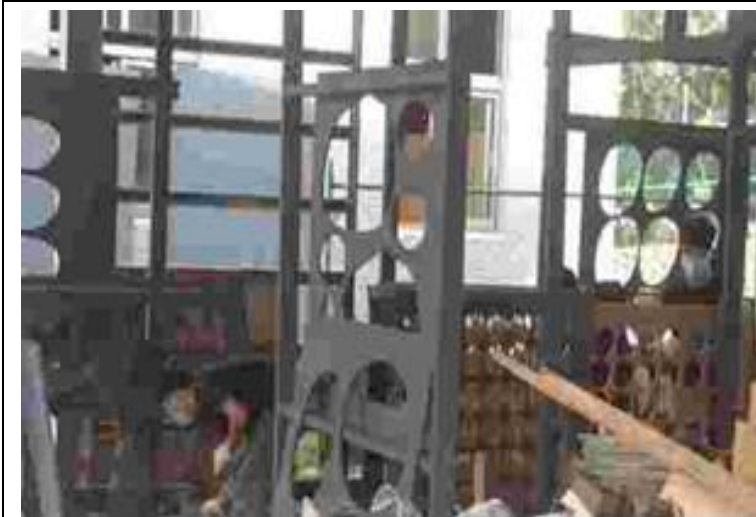
照片一

圖形簡述：照片一

災害時學生趕製作之  
畢業展架

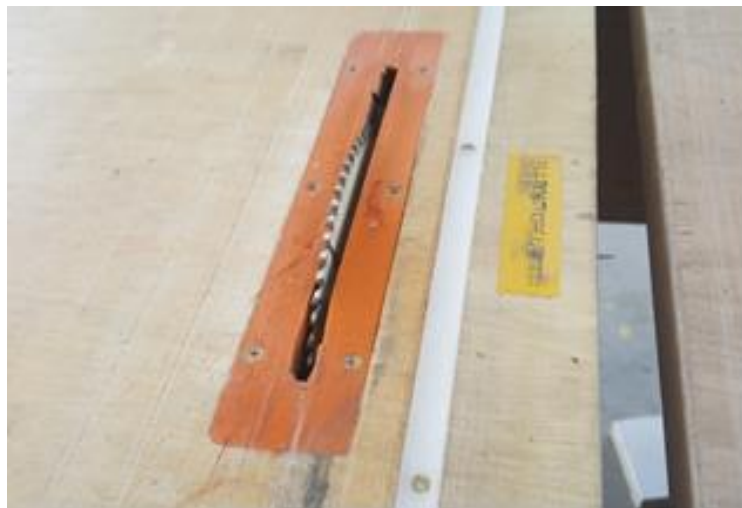
照片二

圖形簡述：照片二

肇事圓盤鋸工作檯面  
與鋸片。

鋸片突出工作檯面約  
調整在 3 公分

- (1) 不安全狀況：木材加工用圓盤鋸，工作台上鋸片鋸切工作點未設置鋸齒接觸預防或反撥預防等裝置。
- (2) 不安全行為：罹災 A 生使用木材加工用圓盤鋸在工作台上鋸切大面積合板，未注意手部要遠離鋸片及使用推進引導裝置作業。

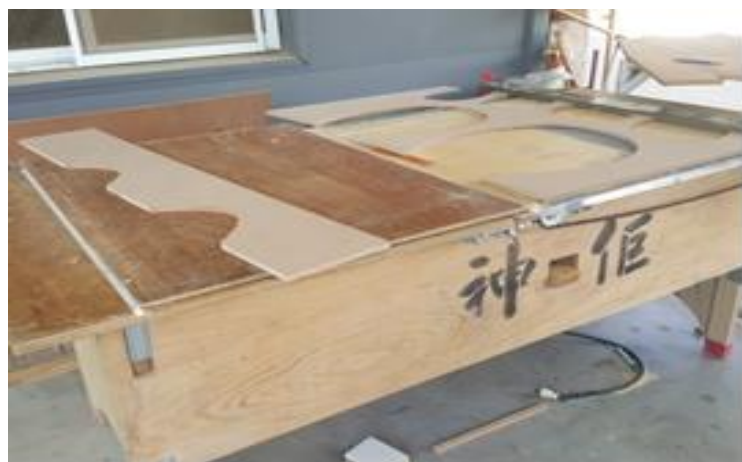
照片三

圖形簡述：照片三

事故時 A 生鋸切之合  
板

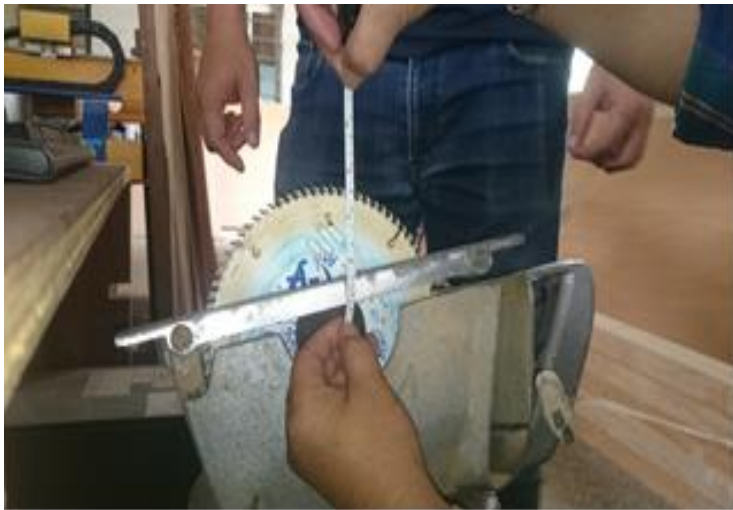
照片四

圖形簡述：照片四

事故時，僅露出鋸齒及裝於鋸切檯面下方之圓盤鋸，鐵質鋸片直徑約 21 公分。

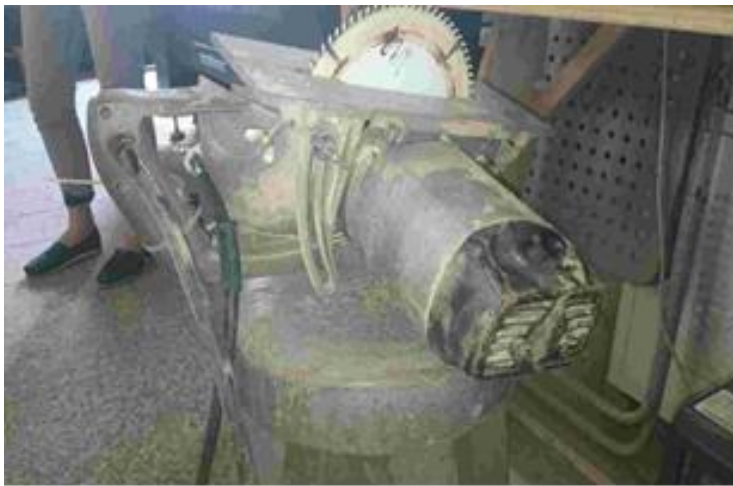
照片五

圖形簡述：照片五

肇事之圓盤鋸未接接地線，反撥預防安全裝置則反裝於檯面下，而造成該生在操作時，無安全的預防裝置，造成意外發生，正確裝置請參考照片十一。

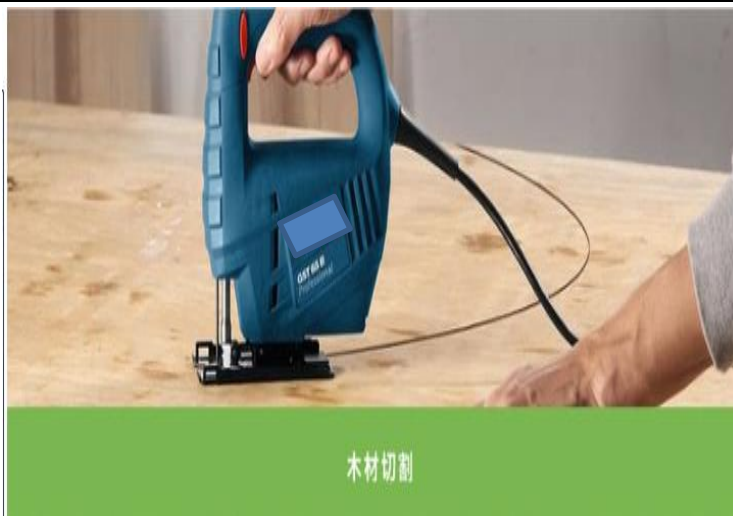
照片六

圖形簡述：照片六

建議學校選購加工用線鋸機(示意圖)。

- (1) 建議學校建置(購置或租借或受贈)機械、設備、器具，提供工作者或學生使用時，需檢討是否符合相關法令之安全規範並納入使用單位之維護管理與檢查檢點範圍。
- (2) 建議學校選購加工用線鋸機等加工或選擇實驗用機具專供鋸切非直線型材料之實驗機具並納入使用單位之維護管理與檢查檢點範圍(如照片六)。
- (3) 建議學校對於圓盤鋸等機械之高速迴轉部份且易發生危險者，嚴格規定使用單位應裝置符合法規之護罩，護蓋或其他適當之安全裝置(如照片七、八)。
- (4) 建議學校對學校學生在實驗(習)場所從事實作研習時，能參照學校安全衛生規範執行管理並派指導老師或技術人員在場指導管制。
- (5) 建議學校對於實驗(習)場所之工作者，應依其工作性質及身分別(如：學生)以及其實習時使用設備、措施及學習內容，落實施以必要安全衛生教育訓練並記錄之。
