## 校園實驗/實習場所重大災害案例 110

#### (一) 災害概況

○○系日間學士班 3 年級陳同學於 105 年○○月○○日在木工專業教室製作課後作業，於操作圓盤鋸鋸切木料時，因操作施力不當，木料反彈帶動左手，使得左手的中指、無名指不慎被切傷，拇指約 10 分之 1 被切除。

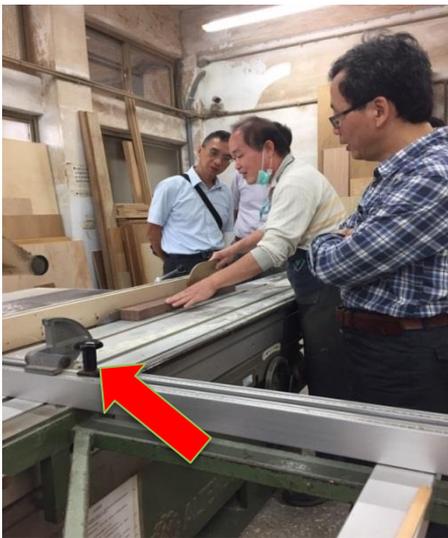
圖 1. 模擬圖

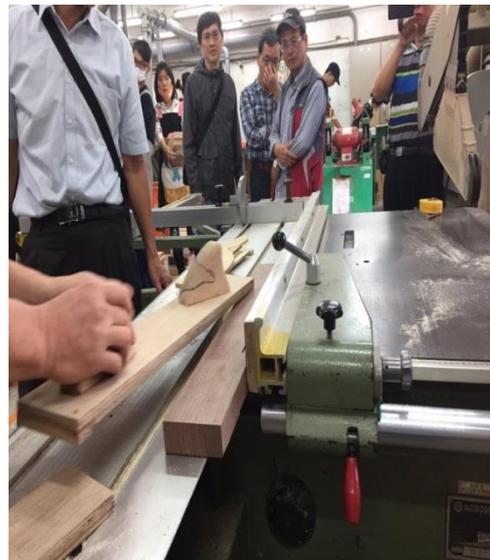
圖 2. 機台輔具

- 不安全狀況：該機械設備未有安全標示與驗證合格標章，並欠缺刃部接觸預防裝置及緊急停止裝置。
- 不安全行為：未使用安全推把輔助。

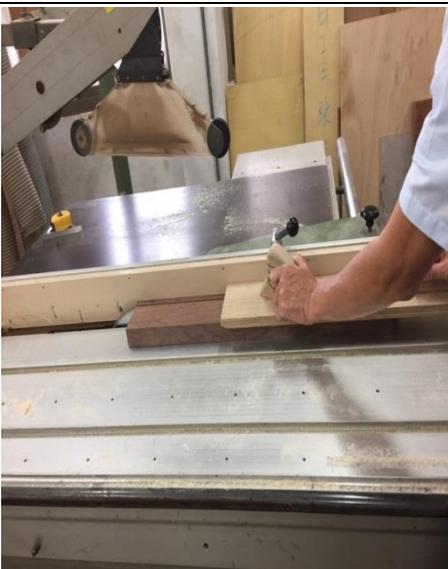
圖 3. 正確使用輔具

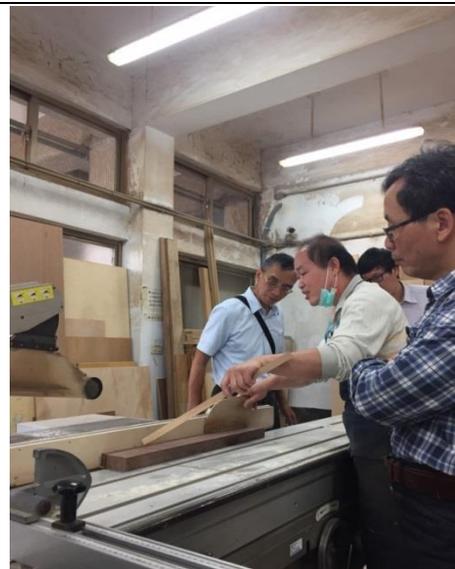
圖 4. 長桿輔具操作
