## 學校工作場所重大災害案例報告 37

### 攪拌機夾傷拇指事件

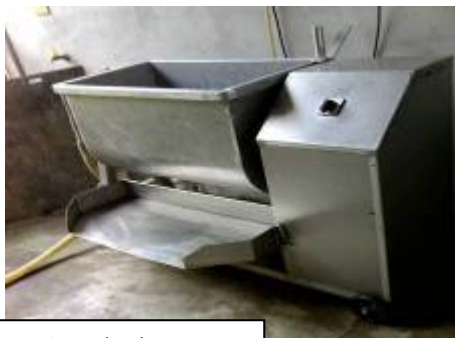
(1) 攪拌機未加自動連鎖之安全覆蓋，致在未停機狀況下，操作者之手可以伸入攪拌機內。

飼料混合機

1. 再強化實驗室安全衛生管理工作。
2. 攪拌機要加裝自動連鎖之安全覆蓋，使其在未將蓋子蓋好前無法啟動。
3. 飼料混合攪拌機常會用到水，故應加裝漏電斷路器。
4. 安全操作方法之指示，宜重新製作，並使之更為醒目。
5. 有關學生在課餘時間使用危險機械設備(如本案)應訂一管理辦法。
6. 校方如有與上述相似之設備，宜擬訂相似防範措施。

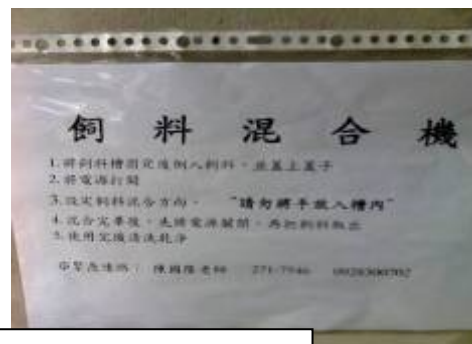
在進入實驗室前校方雖有施予基本之安全衛生訓練，且有攪拌機之安全操作手冊及標示，但學生並未加以重視及遵行，致生事端。

飼料混合機操作說明
