## 學校工作場所重大災害案例報告 35

### 攪拌器偏心軸扭轉撕裂斷手指事件

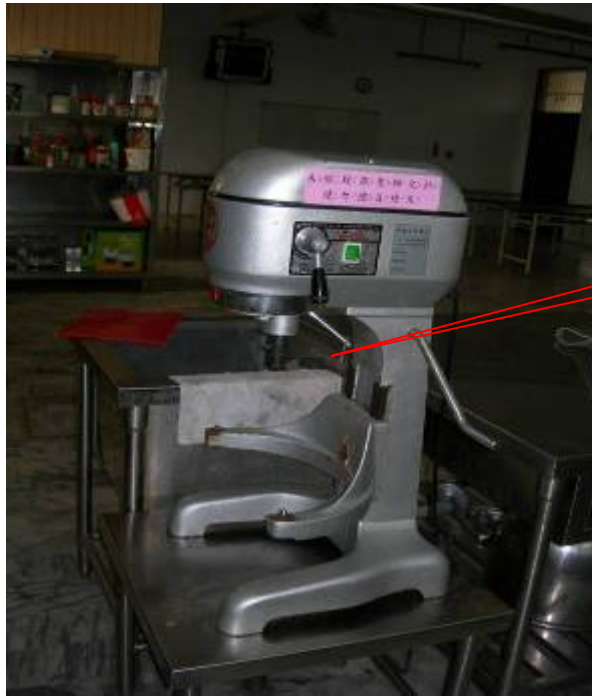
1.直接原因：被轉動中攪拌器偏心軸扭轉撕裂斷手指。

- (1) 未使用之攪拌器電源未關斷。
- (2) 攪拌器未加裝護網及電源連鎖等安全裝置。
- (3) 攪拌器未裝置緊急制動開關。

無防護設施

1. 建議學校編制實習助教，落實一實習教程由一教師或助教督導管理。
2. 電源開關可依現場設備予以分類，對於該課程中未使用之電器設備，電源應可關斷，電源箱並應上鎖，避免學生誤觸誤啟動。
3. 於攪拌器上裝置護網等安全裝置與緊急制動開關。
