學校工作場所災害案例

報告13

環境化學實驗室因漏電致電線走火

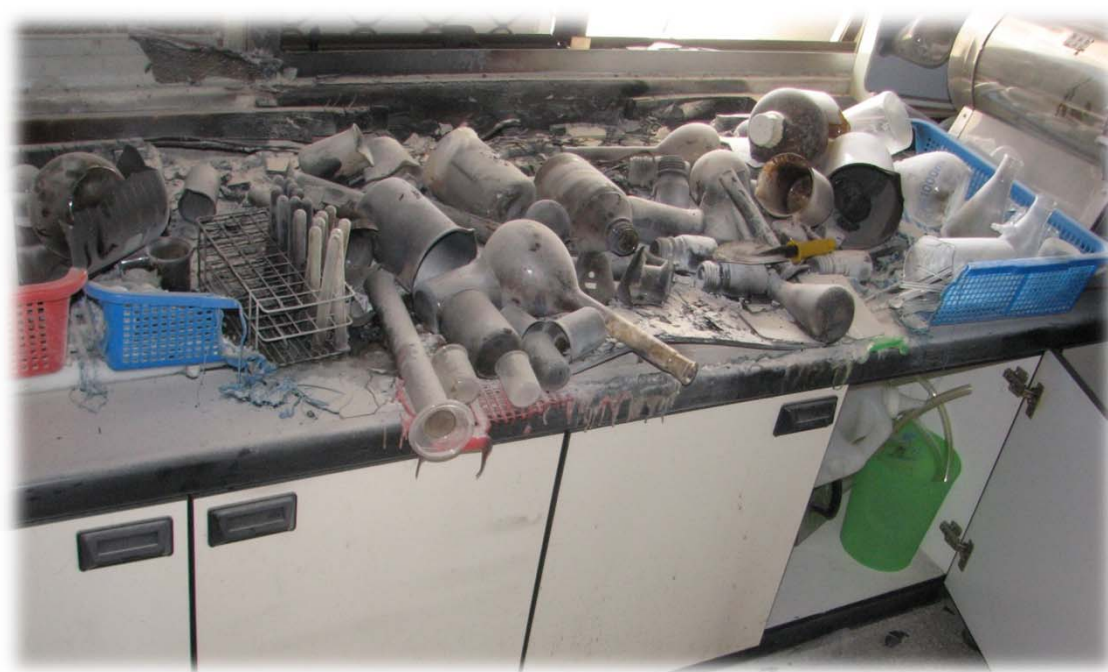
某大學7時許火警警報器響起，經勘查發現為環境化學實驗室產生煙霧，一時無法進入處理，由警衛立即通報119。

經查現場發現，起火源頭為插座，現場除插座毀損外，亦波及插座旁木條、實驗桌及燒杯與試管等玻璃容器，所幸僅財務損失並無人員傷亡。

1.直接原因：漏電導致電線走火。

- 不安全環境：電線與插座老化與劣化、持續些微漏電。
- 不安全行為：將潮濕物件置放於插座附近。

- 自動檢查未將老舊之電線與插座列入檢查項目。
- 該處為可能置放清洗後之玻璃容器位置，未將是否產生漏電現象納入自動檢查項目之一。

1. 由於該校區多為較老舊之建築，建議全面檢視舊有之線路與插座是否發生劣化，以及些微漏電之現象。
2. 建議未來自動檢查將電線與插座是否劣化或老舊情形納入。
3. 置放潮濕物件附近之插座，建議使用插座型漏電斷路器，以掌握是否有漏電情形發生。
