學校工作場所災害案例

報告16

化學實驗氣爆致學生受傷

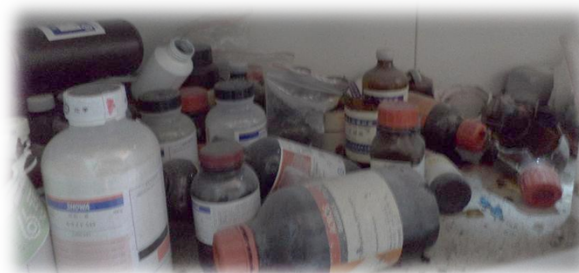
劉員另想進一步瞭解可能原因，汪員正進入研究室取樣品，便一起討論反應可能之問題，劉員於觀察實驗反應時，瞬間發生爆炸反應，爆炸向各方向炸開，其碎裂物除將反應瓶下方實驗檯炸穿，毀損排煙櫃內其他物品，並將排煙櫃前安全玻璃整個炸碎開飛出，兩位同學被飛出之玻璃破片打傷。

1.直接原因：被排煙櫃破碎飛濺玻璃擊傷。

- 個人未配戴護目鏡。
- 排煙櫃未使用膠合玻璃，避免玻璃整個破碎飛濺。
- 反應產生氣泡，顯示有未知反應發生，可能導致大量氣體產生之前兆。
目前猜測可能有殘存之Pd在活性碳加入後形成催化反應，產生大量氫氣及丙酮等化合物，氣體瞬間膨脹炸開。

1. 實驗操作前要求操作人員須研讀相關文獻報告、做工作安全分析等風險評估作業，確實瞭解實驗作業程序與相關危害預防措施。
2. 操作具有爆炸性之潛在危害實驗，須有明確操作流程及防護設備，並應禁止無關人員進入實驗區與警告提示。
3. 列入實驗場所新進人員教育訓練教案；另對顯著風險之場所列管並加強輔導作業。
4. 對顯著風險之實(試)驗場所，依研究需求不定期評估其潛在危害，適時修訂該實驗場所之勞工安全衛生工作守則，要求實驗操作人員確實遵守。

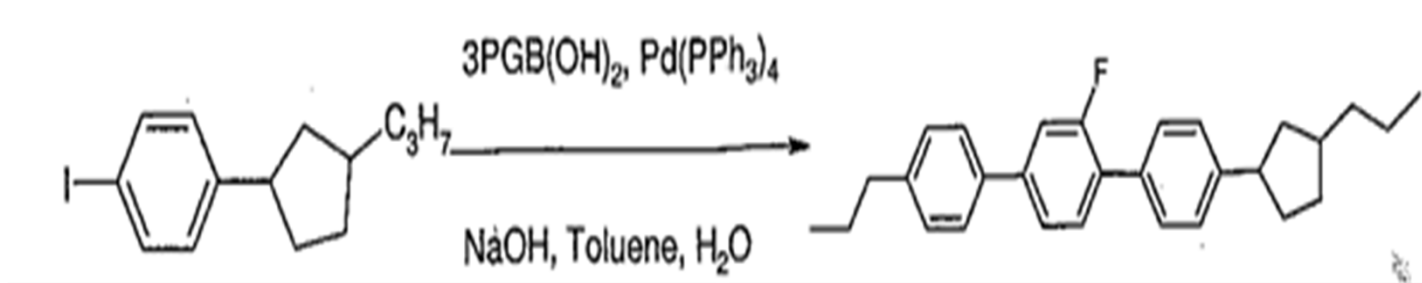
此意外主要是進行鈴木反應後，利用異丙醇對化合物I-E進行再結晶過程發生爆炸引起。Suzuki反應（鈴木反應），也稱作Suzuki偶聯反應、Suzuki-Miyaura反應（鈴木 - 宮浦反應），是一個較新的有機偶聯反應，是在鈀配合物催化下，芳基或烯基的硼酸或硼酸酯與氯、溴、碘代芳烴或烯烴發生交叉偶聯。
