某大學之洗油蒸氣與高溫加熱板接觸造成閃燃現象致火災事件

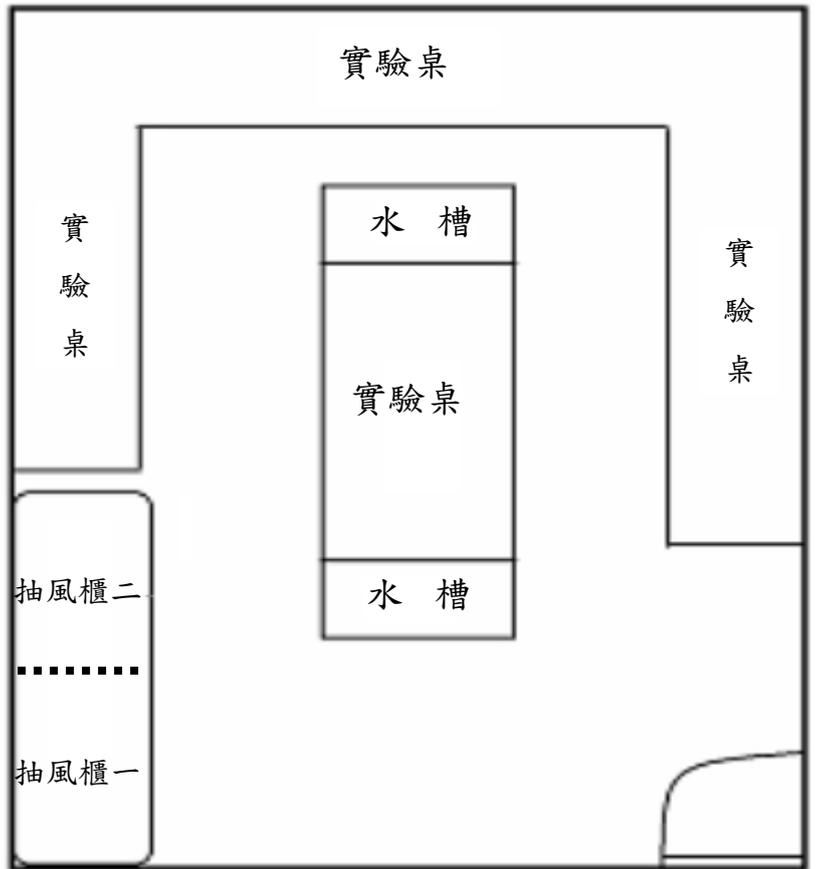
圖 四

發生火災之場所為該校化學實驗室(圖一)。化學實驗室配置抽風櫃一、抽風櫃二及實驗桌、水槽等設施(圖二及圖三)。火災發生點為抽風櫃一之處。抽風櫃一之桌面上置有加熱器、鋁鍋、玻璃瓶及攪拌馬達等實驗器材，攪拌馬達、反應瓶與加熱器有鐵架固定防止翻倒(圖四)。

首先將「可調式升降台」下降，使玻璃瓶之下半部降低後倒入洗油(80%脫苳油+12%溶劑油)，再將「可調式升降台」上升，以便玻璃瓶之上蓋(上半部)與下半部用 3 個「文書長尾夾」夾緊密合，上下兩蓋中墊矽膠環 silicon O-ring(圖四)；其次將加熱器上之鋁鍋內盛加熱矽油(silicone oil)當作加熱介質，並於矽油中置入磁石攪拌子。

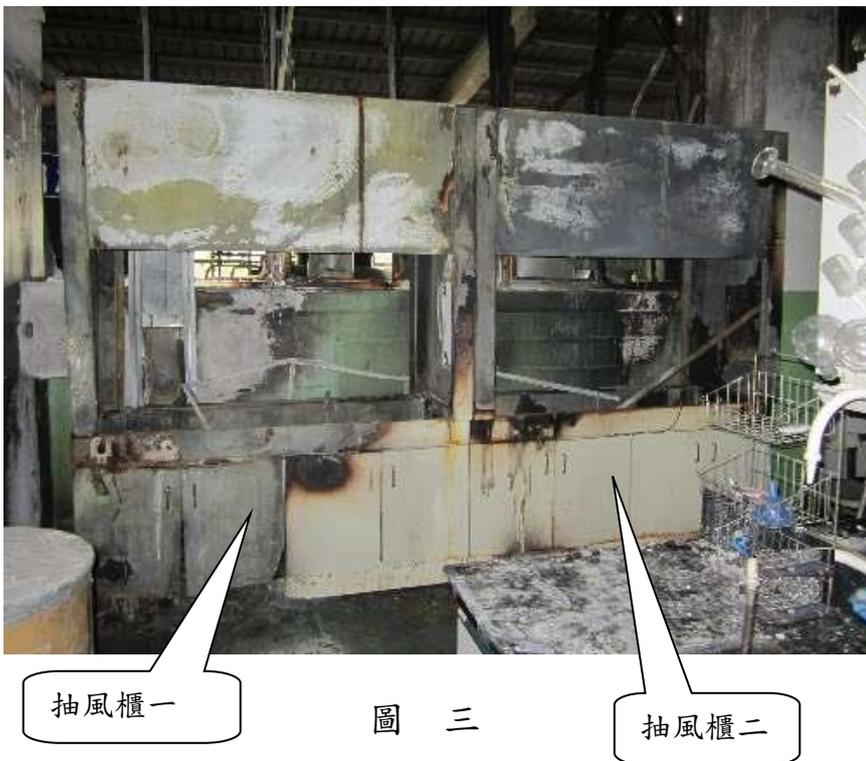
圖 五

民國 102 年 9 月 00 日某大學學生進行加熱器之油浴加熱實驗操作，可能洗油在長時間加熱後，洗油之蒸氣 (vapor) 從玻璃瓶上方「鐵氟龍轉軸塞」(圖五)之縫隙緩緩逐漸溢出(洗油閃火點為 74°C)，又因抽風櫃未排氣，空氣無法對流，洗油蒸氣充滿抽氣櫃內，蒸氣碰觸高溫之加熱板或線路接頭(該設備非防爆設備)，瞬間產生閃燃現象。

因此，推測火災發生原因，可能洗油在長時間加熱後，洗油之蒸氣（vapor）從玻璃瓶上方「鐵氟龍轉軸塞」（圖五）之縫隙緩緩逐漸溢出（洗油閃火點為 74°C），又因抽風櫃未排氣，空氣無法對流，洗油蒸氣充滿抽氣櫃內，蒸氣碰觸高溫之加熱板或線路接頭（該設備非防爆設備），瞬間產生閃燃現象，致玻璃瓶破裂洗油流入鋁鍋內與矽油混合持續燃燒，由於矽油與洗油未溢出而在鋁鍋內形成限制性燃燒，將實驗器材及抽風櫃一、抽風櫃二之上方及桌面被燒燬，幸未發生流竄性燃燒現象，至於其他設施多受煙薰污害。

1. 抽氣櫃於實驗過程中，排氣裝置應持續排氣至實驗完畢為止。
2. 加強研究生實驗安全教育，提供學生實驗安全意識。
3. 全面檢討並檢查實驗器材之安全性。
4. 實驗應全程有人監控，並有教師在場監督，如若無人看管，應使用具安全遮斷裝置之儀器，實驗室內應設置測知狀況與警報機制。
