臺中市某大學實驗室火警事故

一、事故摘要

環境事故簡訊電子報

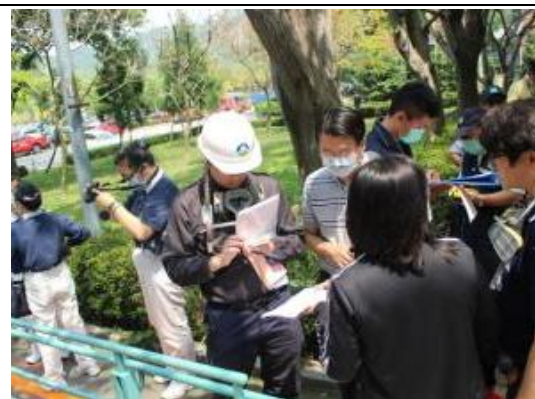
圖 3、與單位會銜

1. 技術小組抵達現場與環保局、消防局及事故校方會銜瞭解災情概況, 並採取適當之應變作為。
2. 因火勢延燒其他樓層, 為避免災情持續擴大, 消防局持續以消防水進行滅火搶救作業。
3. 技術小組使用 PID、五用氣體偵測器與熱影像儀於事故現場進行周界環境監控, 並於事故點及周圍區域之空氣與廢水進行採
