# 學校工作場所重大災害案例報告 10

## 某教授研究室冷氣機內機件腐蝕導致起火

# 學校工作場所災害案例報告9

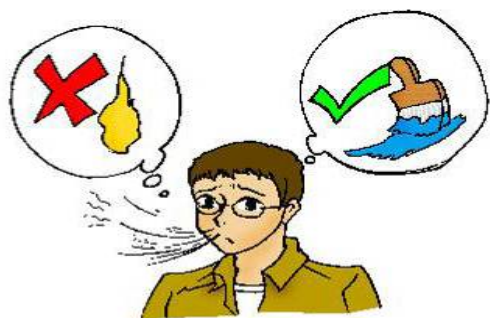
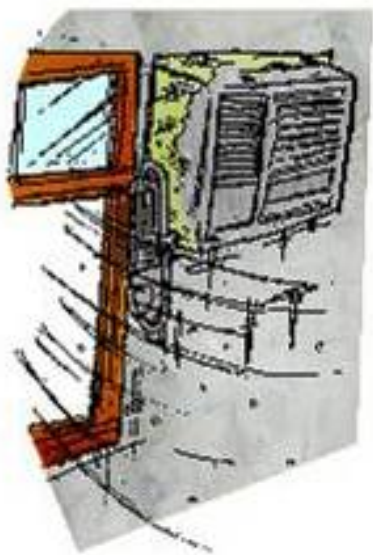
不安全狀況：可能受鹽分影響，致冷氣機內機件腐蝕，以致起火。

某大學某系館內同學發現某教授研究室從窗戶冷氣機處及門縫發出濃煙，可能發生火災，發生原因主要係受鹽分影響，致冷氣機內機件腐蝕導致起火。

- (1) 火災警報系統應與警衛室連線。
- (2) 火災警報系統應確實定期檢查，以確保可隨時發揮其原有之所有功能。
- (3) 管理人員及警衛人員應保有各研究室之備用鑰匙或 master key，以備緊急時使用。
- (4) 加強消防訓練，以提高學生之防火常識及警覺性。
- (5) 對高鹽分與冷氣機（或其他危險機械）受腐蝕之關係應做全校性之專案檢討或檢查，以防相關類似危害之發生。

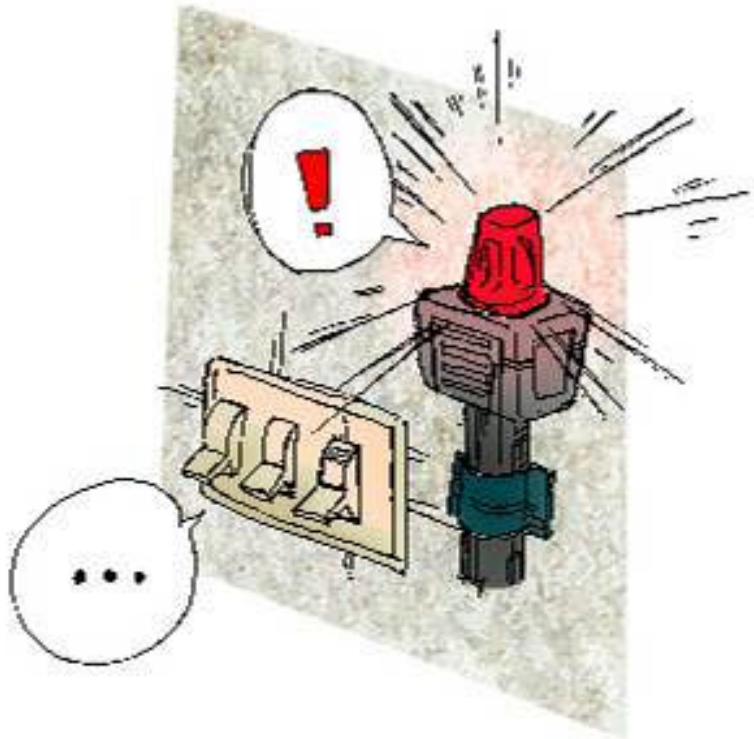
1.直接原因：電氣火災。

2.間接原因：
