## 學校工作場所重大災害案例報告 36

### 電線之線路發生火災事件

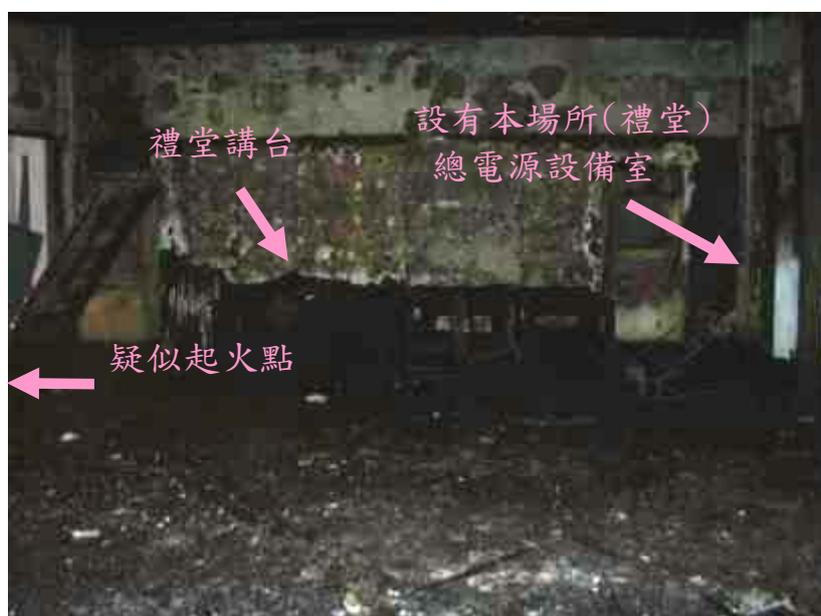
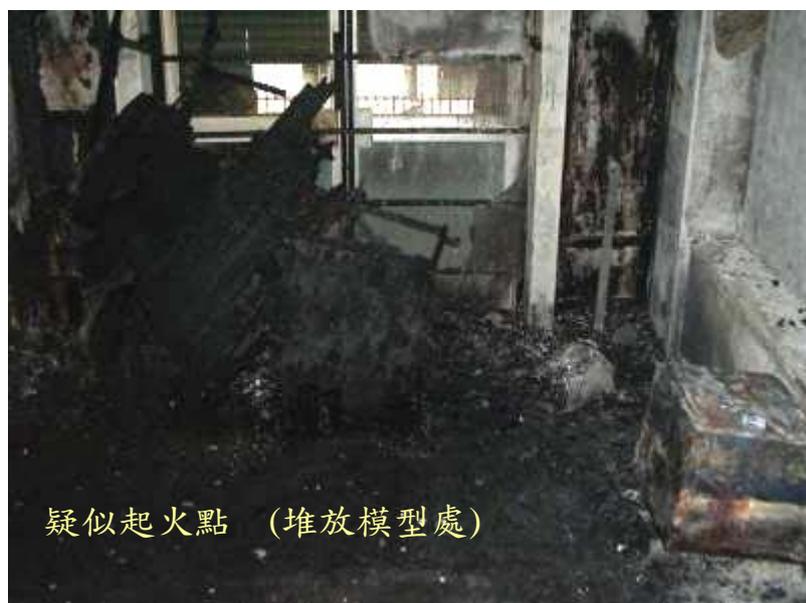
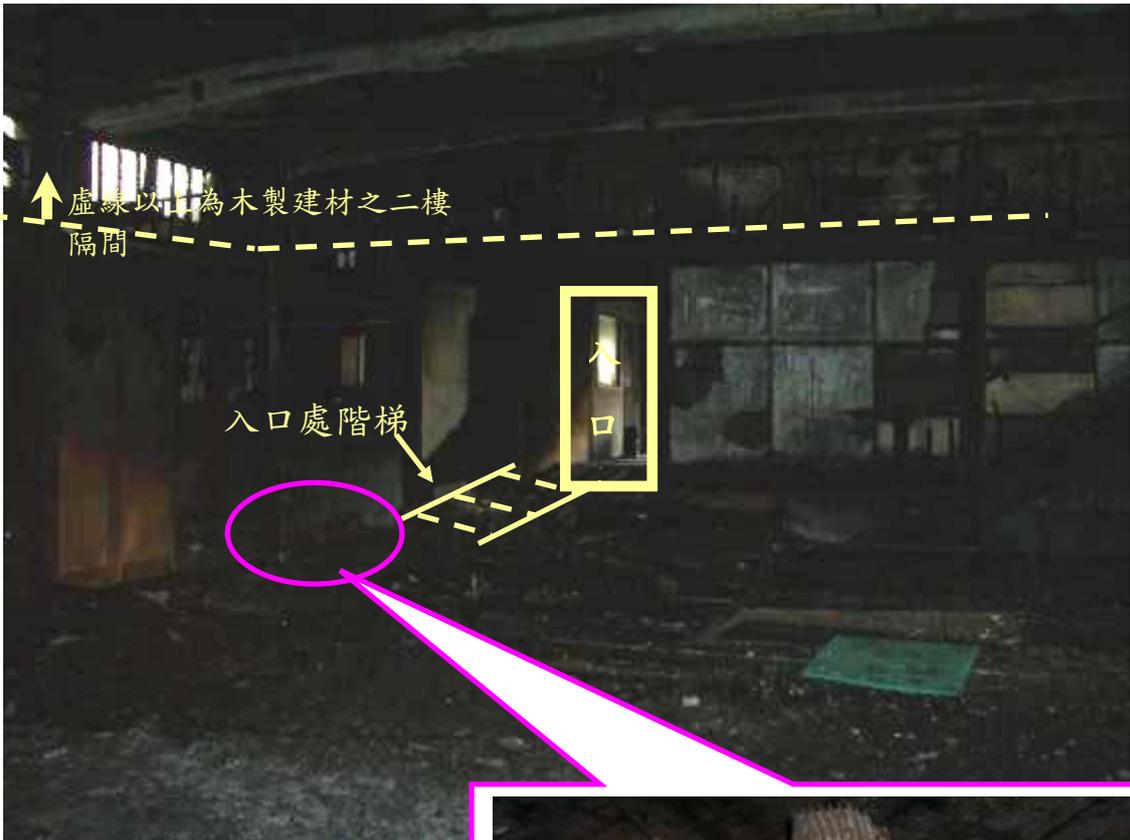
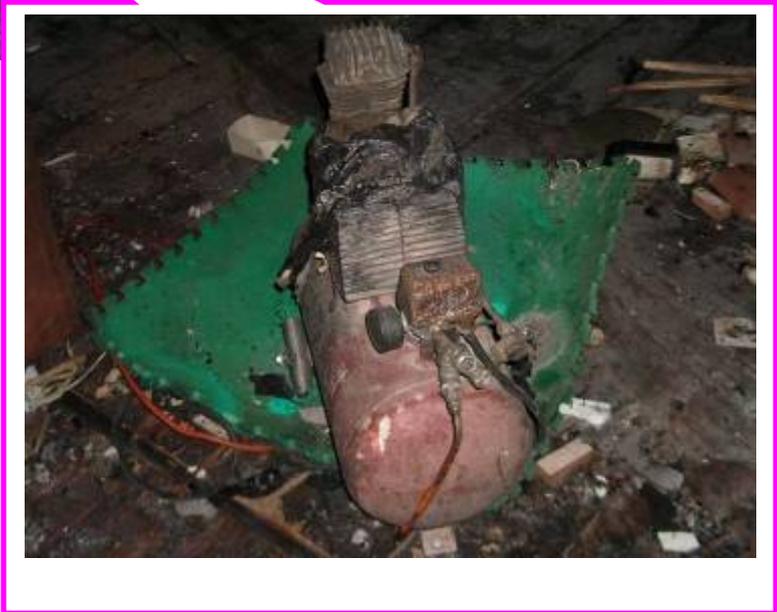
(1) 電氣線路長期使用後，致電線之線路老化發生火災。

(2) 電氣線路可能被其他物體長期壓住，致線路電阻增加而發生火災。

1. 該場所係由舊禮堂改用，若改為研究室後其電氣設備逐漸增加，應考量原來電氣線路負荷，使其不致超過負荷容量。

2. 電線應定期實施自動檢查。

3. 對於舊有電氣線路，應即檢修，其線路配置必須依照電氣法規辦理。

4. 電氣線路不可被物品壓住，以免產生電阻過大情形。
