學校工作場所重大災害案例報告 40

大型結構實驗室墜落事件

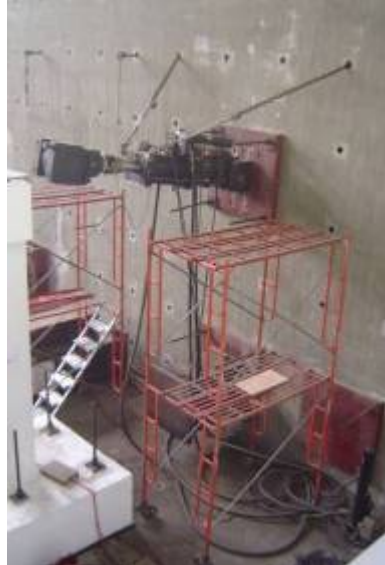
施工架工作臺及爬梯週邊無護欄

2.移動式施工架應有完整之護欄與安全之爬梯，並應於使用前確認其處於穩妥之狀態。

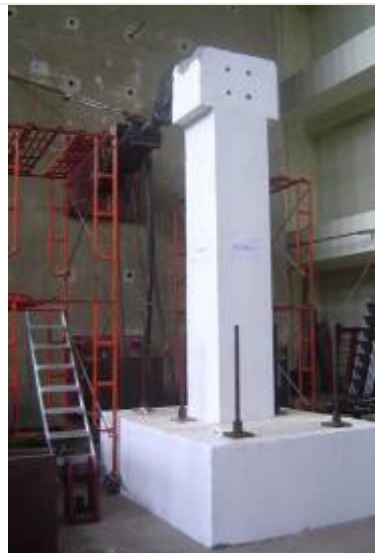
施工架內爬梯不完整

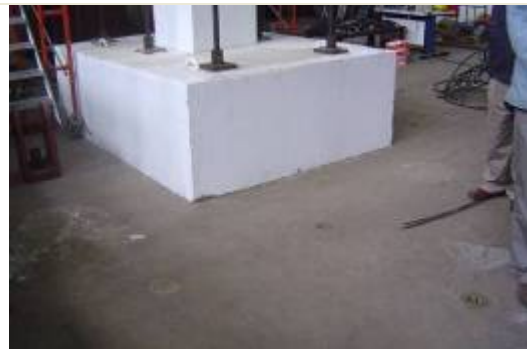
鋼樑撞擊地面造成凹損

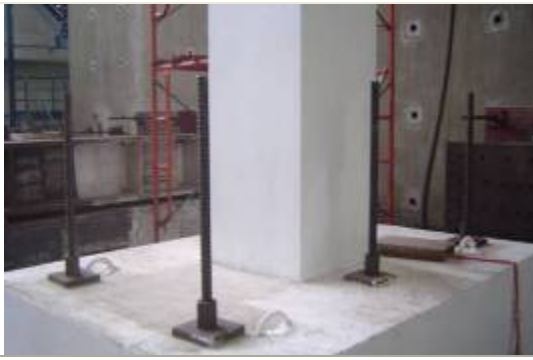
預力鋼棒突出段應加護套

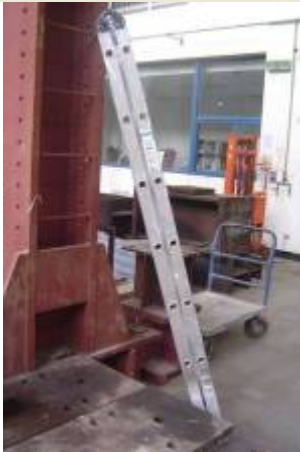
實驗室內使用不具安全性之摺疊梯

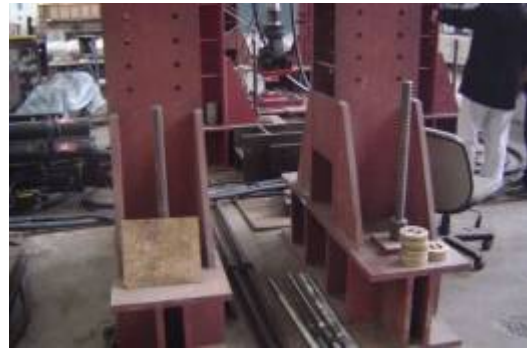
預力鋼棒突出段應加護套

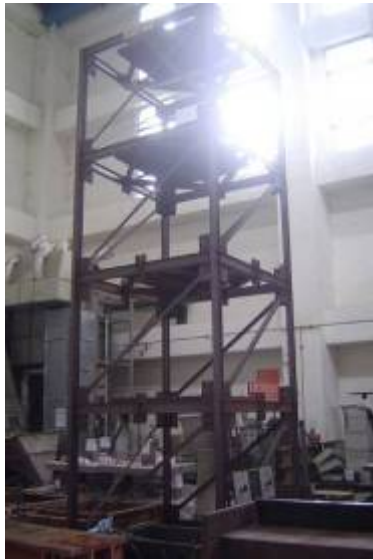
大型實驗構架無適當之爬梯

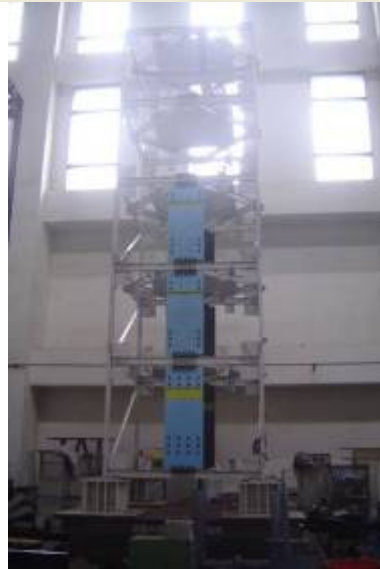
大型實驗構架無適當之爬梯

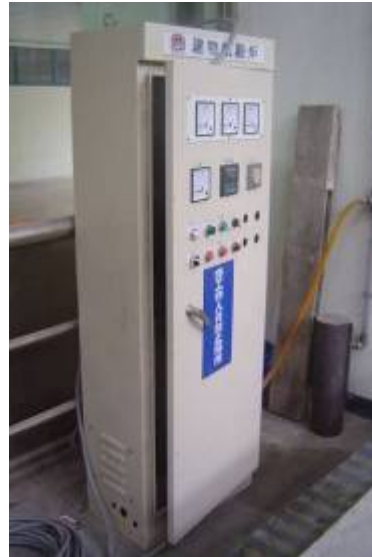
配電盤未上鎖管制

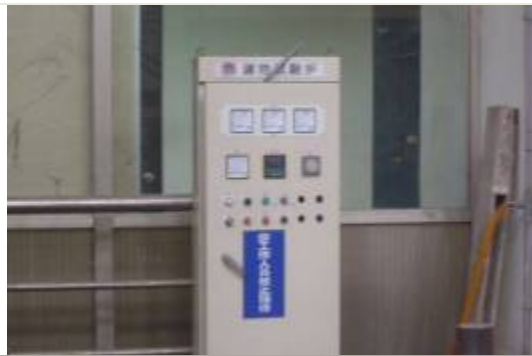
配電盤未上鎖管制

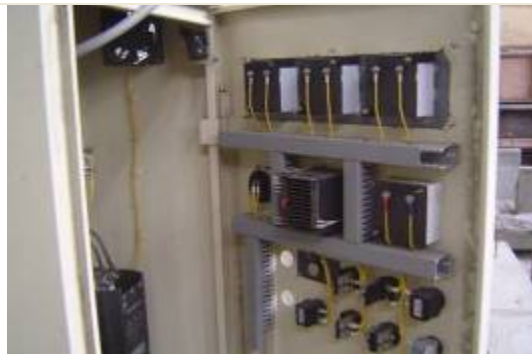
電線接頭並無防止感電裝置

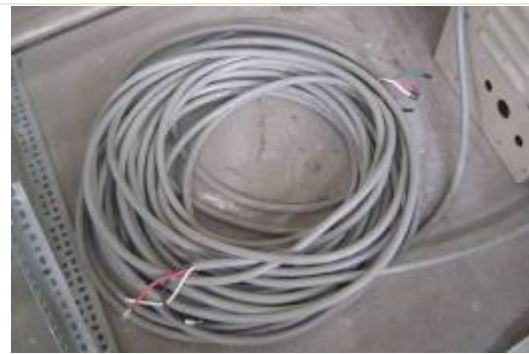
裸線接頭易有感電危害
