學校工作場所重大災害案例報告 7

冷氣機電線短路引發火災

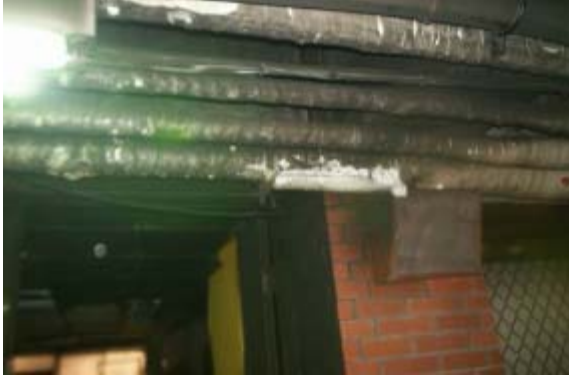
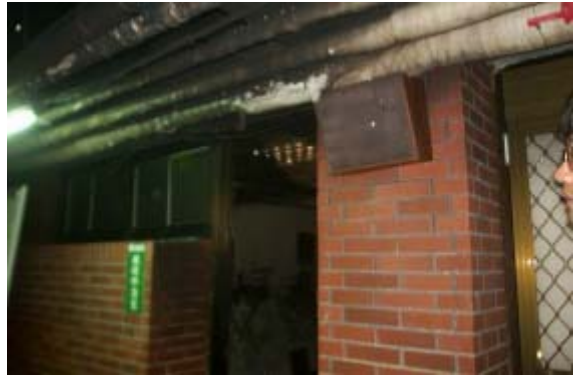
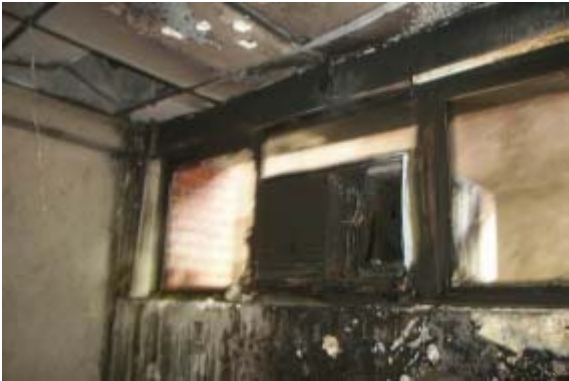
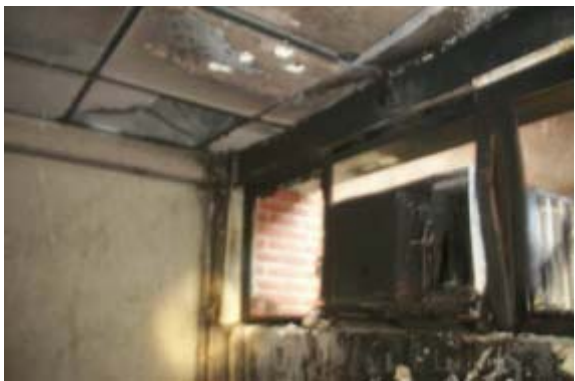
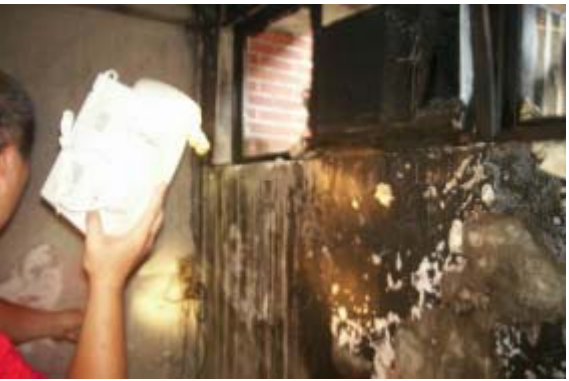
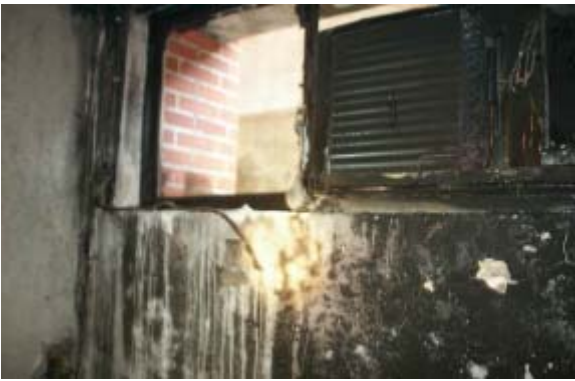
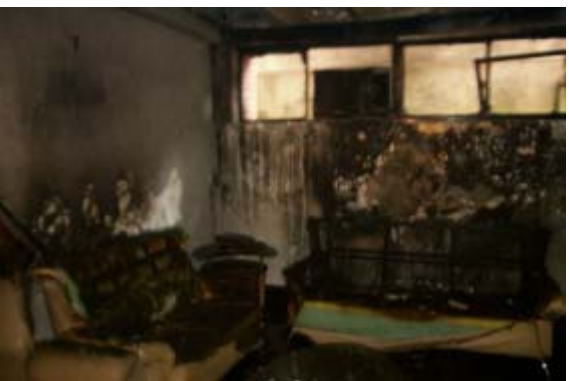
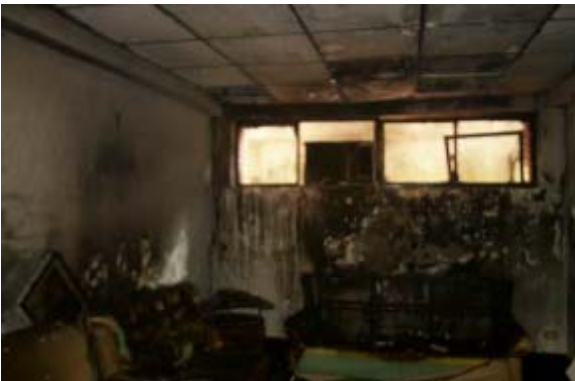
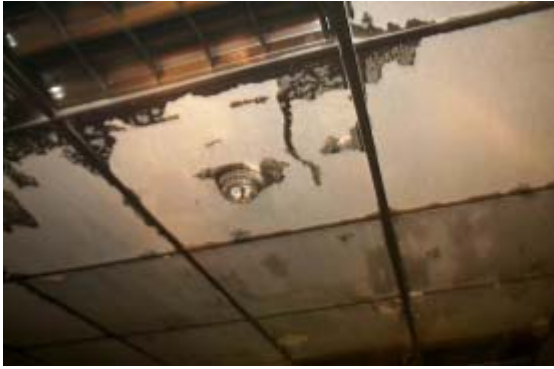
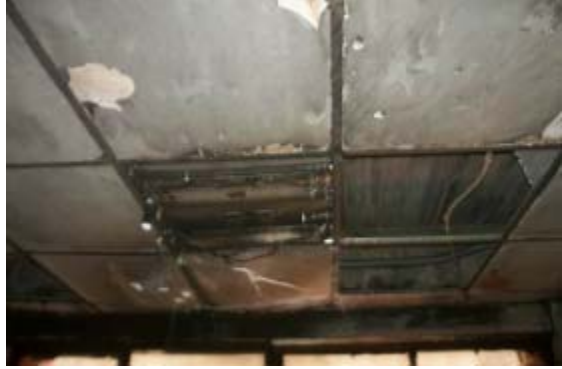
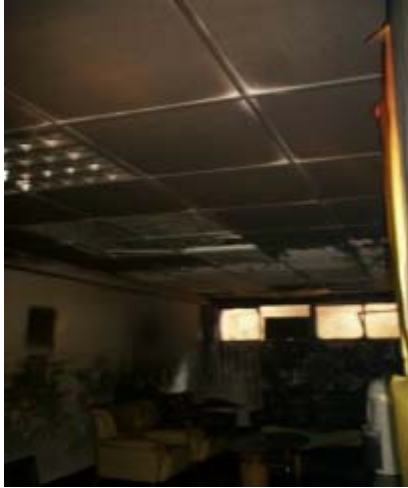
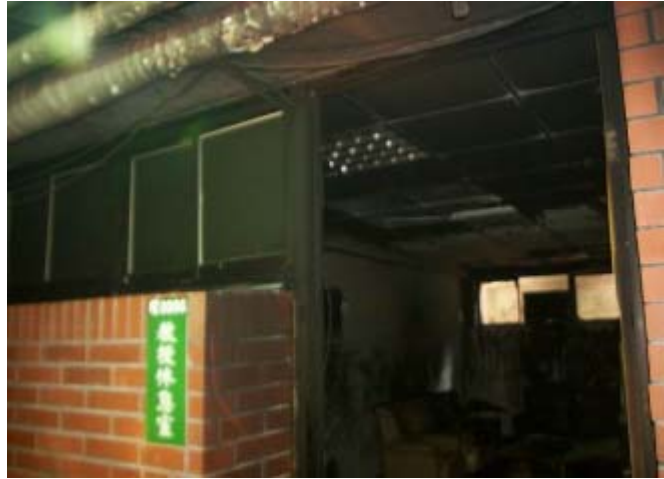
現場災害調查照片

某大學於 92 年 X 月 X 日 18 時 33 分值班室消防監控電腦銀幕顯示理學院地下室發生火警，值班人員立即向 119 報案，並作初步滅火，消防隊趕到後於 18 時 50 分撲滅火勢，經鑑定了解初判可能為一般冷氣機電線或面板老舊劣化短路引發著火（無熔絲開關跳脫），先燒毀面板及塑膠外殼，著火之塑膠外殼掉落下方沙發，導致沙發著火延燒至其他沙發及茶几，毀損情形如所附照片。於 92 年 X 月 X 日 19 時左右接獲消息立即連絡上該校緊急連絡電話，了解發生地點為理學院地下室，由於正值暑假期間，該教授休息室並無人使用，無人傷亡，已照相存檔，學校並檢討全面檢修老舊之設備。

1.直接原因：冷氣機面板或電線短路引發火災。

冷氣機長時間未使用卻未將電源線拔掉，因電器老舊導致絕緣老化，易引發短路。

根據現場勘察並無其他易燃物，且適值暑假期間，該教授休息室並無人使用，研判冷氣機長時間未使用卻未將電源線拔掉，而電器因老舊導致絕緣老化，易引發短路。

1.加強實驗室電氣安全訓練

2.例假日或無人使用時，實驗室總電源開關要關閉
