# 學校工作場所重大災害案例報告 15

## 廢液儲放管理不良而發生意外噴濺

廢液儲放管理不良  
而發生意外噴濺

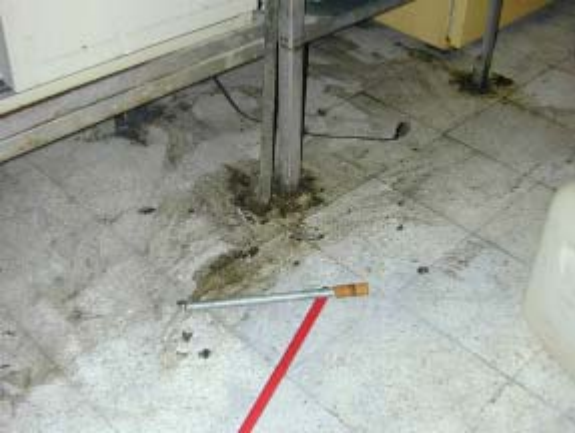
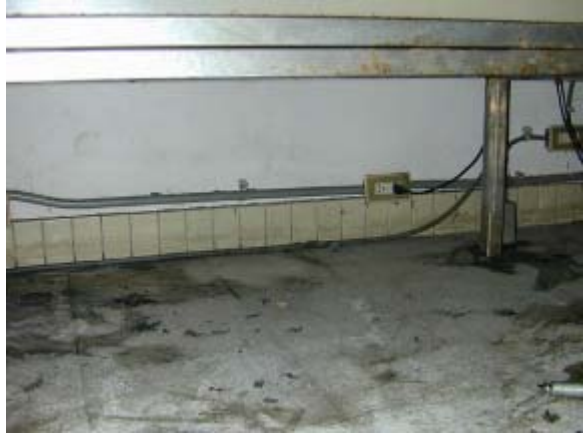
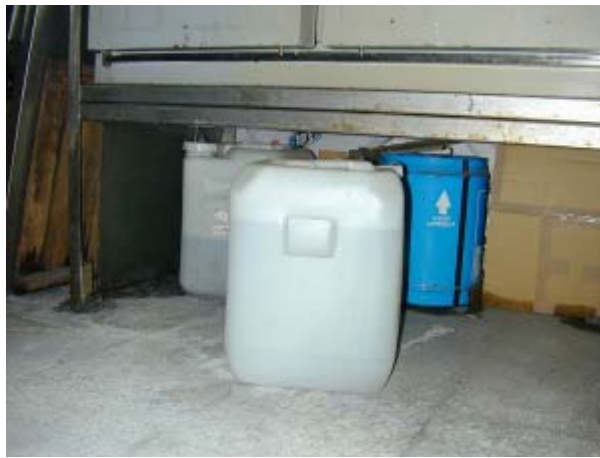
# 現場災害調查照片

某大學研究生在實驗室內聽到走廊傳聲響，隨後警鈴響起。當時走廊無人，置於保溫箱下方之無機酸廢液桶蓋子已彈至地面，桶子冒出紅棕色氣體，其內之液體噴濺出，產生濃厚酸味。

發生原因：不明，推測可能如左：

- A．因廢液桶放置於走廊上，經太陽照射或廢液桶上方之保溫箱使用，溫度升高，內容物發生變化。
- B．因廢液桶置放於走廊上，乏人管理，可能有不明人士倒入不相容之其他廢液，產生化學反應。

- (1) 存放於保溫箱下方。
- (2) 未依規定將廢液放置於廢液儲存間。
- (3) 廢液桶上雖有標示，因存放位置不當，易造成學生隨意傾倒廢液。

- 1.落實廢液分類、收集、儲存之標準作業程序。
- 2.檢查校內之相關實驗室是否有類似問題存在。
- 3.廢液桶應依規定存放，並使用合適的桶子分類收集、標示、儲存，且儲存位置應上鎖。
- 4.廢液桶附近不宜有高溫設備或受到陽光直射。

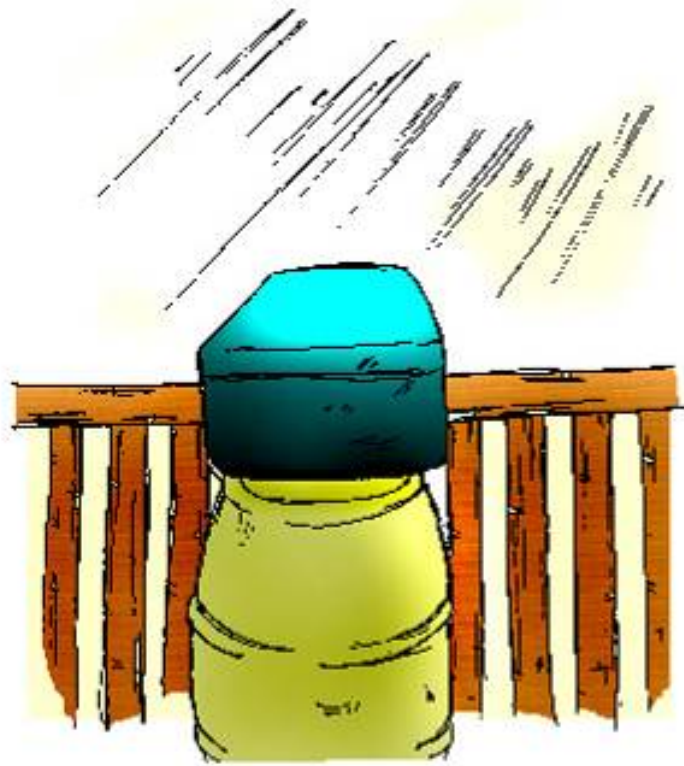
某大學研究生在實驗室內聽到走廊傳聲響，隨後警鈴響起。當時走廊無人，置於保溫箱下方之廢液桶蓋子已彈至地面，桶子冒出紅棕色氣體，其內之液體噴濺出產生濃厚化學酸味。。

廢液桶因溫度升高爆開，廢液噴濺。

廢液桶附近有高溫熱源(保溫箱下)。

將廢液桶置放於高溫熱源附近(保溫箱下)，未依規定將廢液放置於廢液儲存間。

- 1.落實廢液分類、收集、儲存之標準作業程序。
- 2.檢查校內之相關實驗室是否有類似問題存在，應即刻全面清查。
- 3.廢液桶應依規定存放，並使用合適的桶子分類收集、標示、儲存，且儲存位置應上鎖。
- 4.廢液桶附近不宜有高溫設備或受到陽光直射。
