某大學清理廢液時疑不相容致產生劇烈化學反應之爆炸事件

一、摘要：

100年9月00日某大學學生整理實驗場所時，將實驗場所前人所留下的硫酸廢液（濃度不明）透過玻璃漏斗倒入酸性廢液桶，經強烈放熱反應產生爆炸，使廢液桶破裂，導致廢液及其氣體逸散。

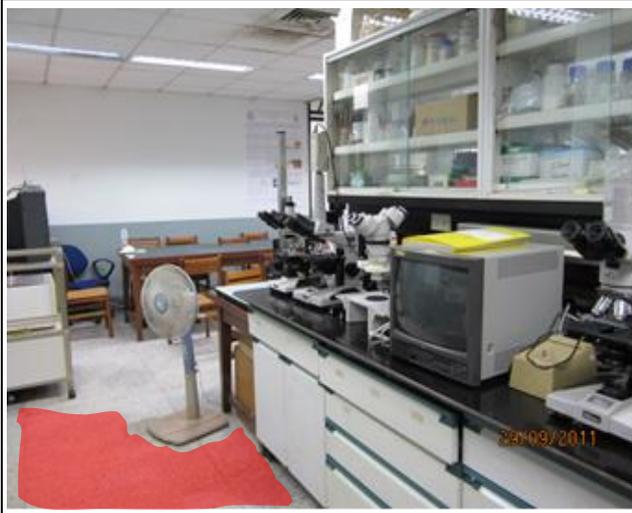
圖 1、學生傾倒廢液作業現場(現場已清理)1

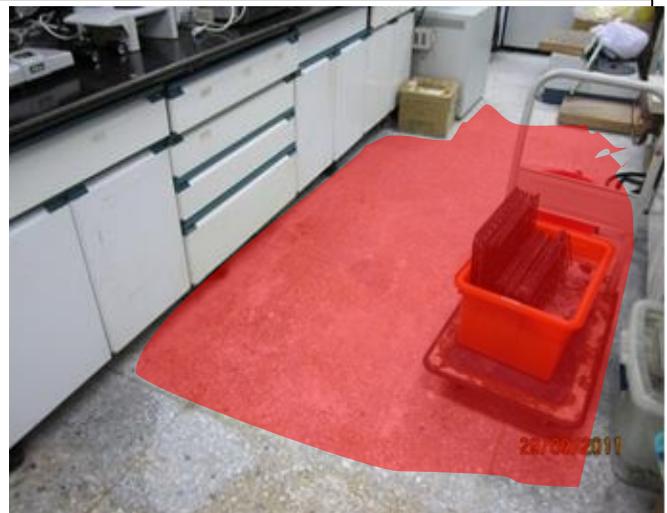
圖 2、學生傾倒廢液作業現場(現場已清理)2

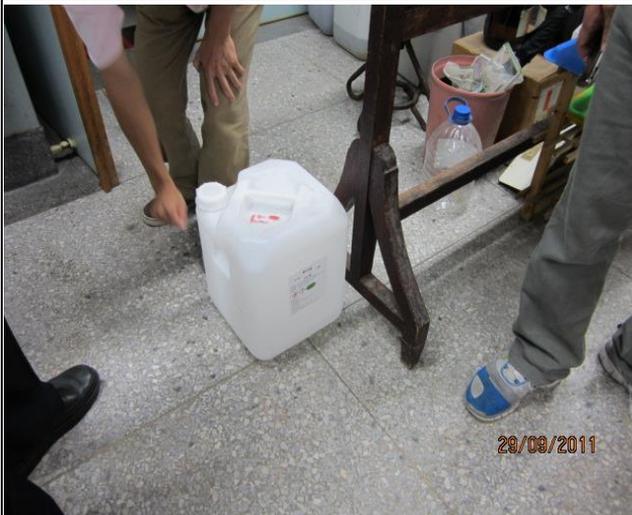
100年9月00日該研究室負責人因退休，請學生協助整理研究室物品，學生於整理過程中，將一瓶曾經使用過，尚餘250ml之濃硫酸，倒入一未貼標示之廢液回收桶中(該桶內約裝有10公升廢液(參見圖3示意圖)，據研究室負責人告知，廢液桶內可能為實驗器皿酸洗之無機酸廢液)，倒入後，學生將廢液回收桶加蓋鎖緊，約過3分鐘後，該廢液回收桶內容物開始冒泡，又過1分鐘後，廢液回收桶破裂，產生刺鼻氣味，桶中溶液噴濺一旁撰寫論文之學生長褲，致該名學生長褲破裂數個洞。訪視時發現實驗室冰箱放置飲食物，實驗室僅有單一出口，且出口堆放可燃性廢液，此外，走廊上之緊急沖淋器週邊未淨空，堆放雜物，且水壓過強；顯見實驗室安全衛生管理亟待加強。

綜合分析：初步研判發生原因，無該研究室廢液桶未標示，致學生於實驗室傾倒硫酸廢液時，於無法確認廢液性質狀況下，將濃硫酸混合至無機酸廢液，經強烈放熱反應產生爆炸，使廢液桶破裂，導致廢液及其氣體逸散。

圖 3、學生傾倒廢液示意圖

1. 實施適當之實驗操作安全衛生教育訓練。
2. 訂定並實施實驗室安全標準作業程序。
3. 訂定勞工安全衛生管理計畫，執行勞工安全衛生事項
4. 應正確配戴防護具(防護眼鏡、手套)。
5. 實驗室廢液桶應依規定分類、標示及貯存。

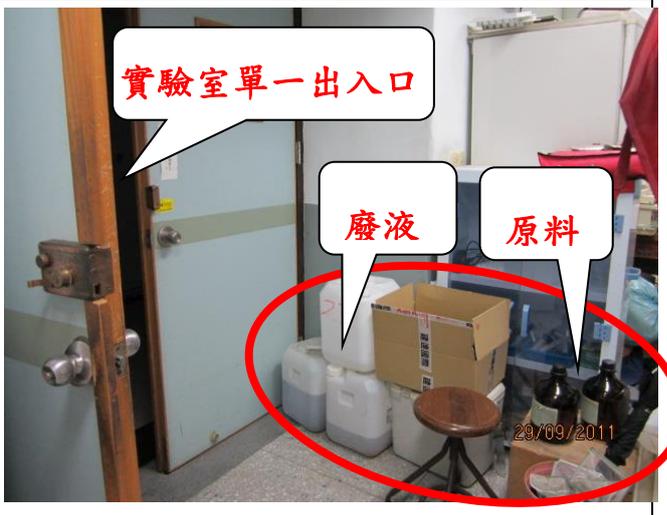
圖 4、未依規定存放化學品並阻塞通道

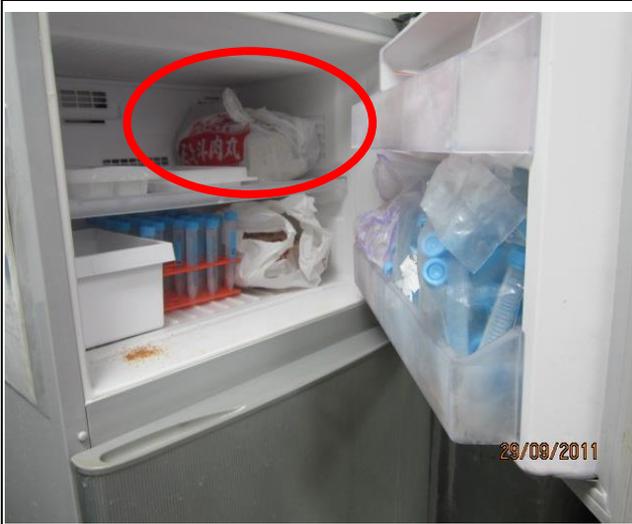
圖 5、未依規定於實驗室冰箱內存放食物

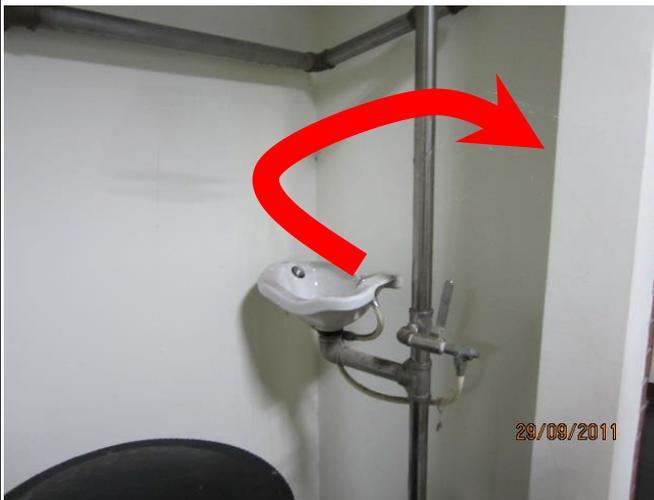
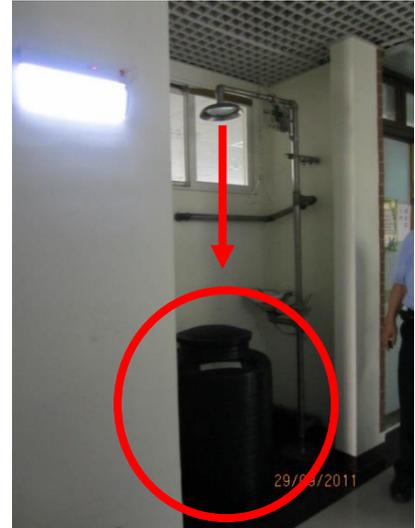
圖 6、實驗室外緊急沖淋設備未定期維護(水壓過強)

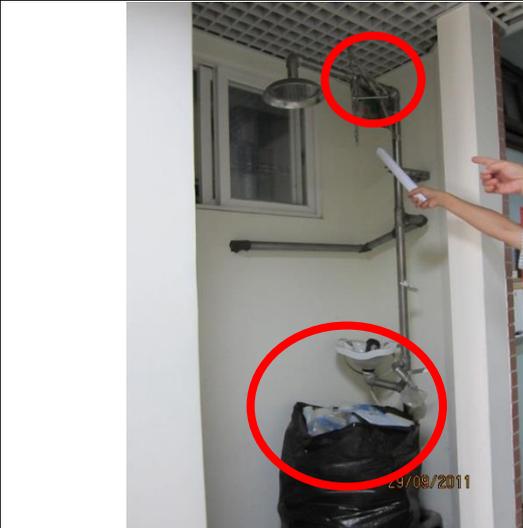
圖 7、實驗室外緊急沖淋設備位置堆放物品

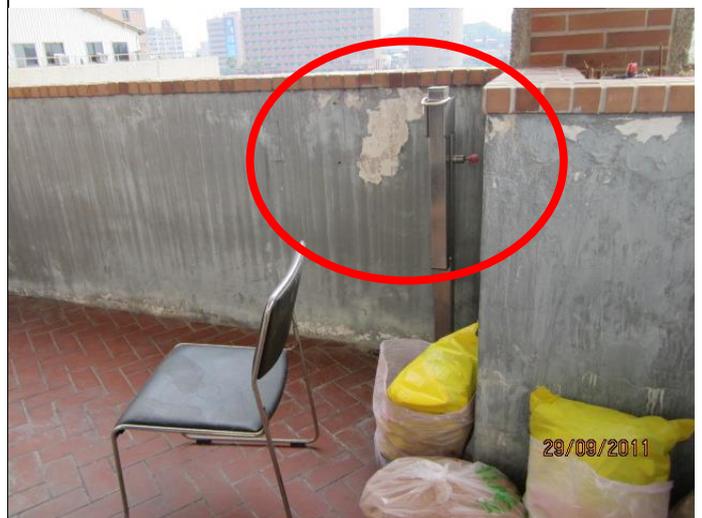
圖 8、實驗室外緊急沖淋設備位置堆放物品且拉環無法使用
