某大學學生操作實驗時玻璃器皿裂開導致甲苯蒸氣噴出遇上熱源致爆炸事件

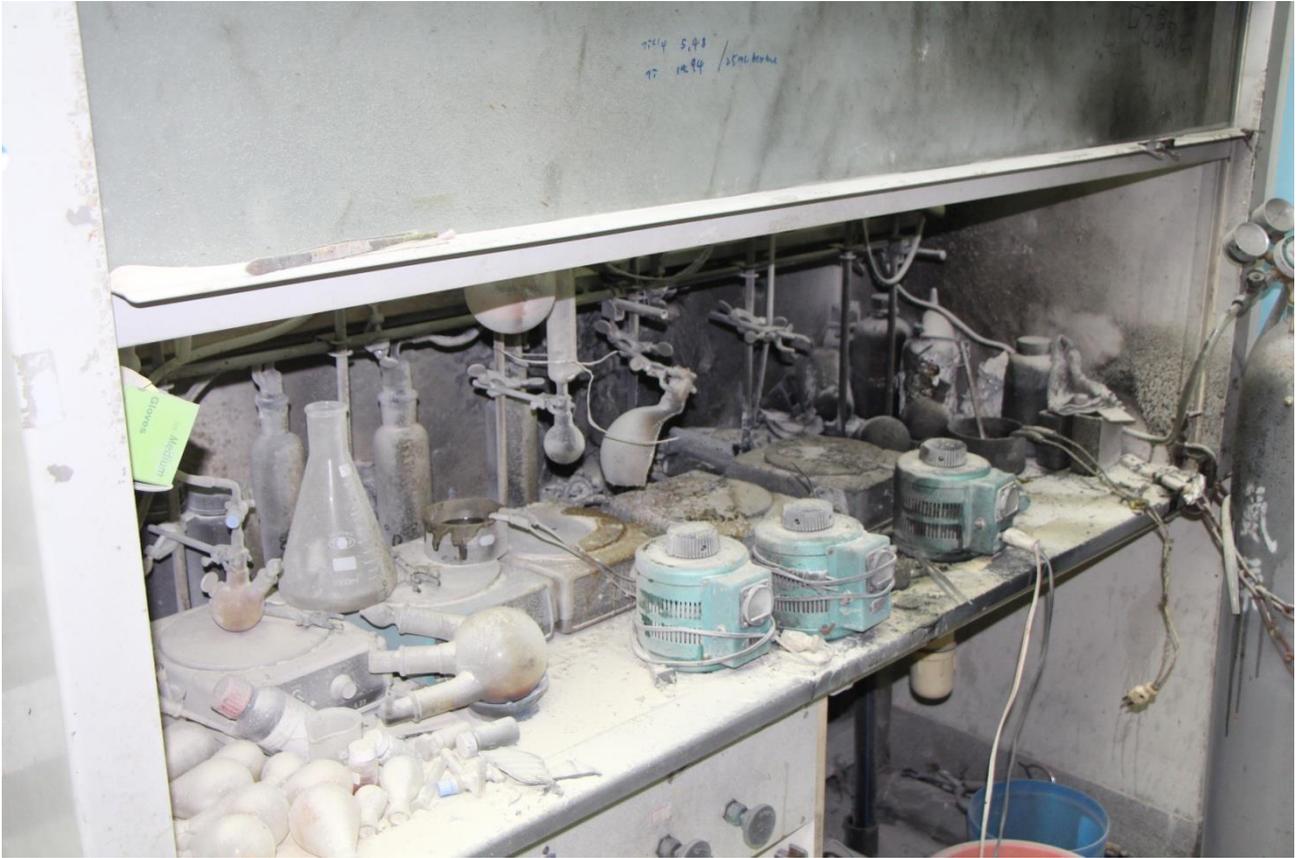
現場災害調查照片

某大學 A 員在局部排煙櫃內操作氫氧化鈉中和對硝基苯酚，再利用電湯匙加熱油浴鍋，將置於 1 升蒸餾瓶內之甲苯以共沸蒸餾法將水移除，水份去除差不多後接著將甲苯慢慢蒸出，在剩下 10%左右的甲苯時，A 員在未降溫下以手處理蒸餾瓶時，可能因移開接頭或玻璃使用已久或高溫致玻璃器皿裂開，導致剩餘甲苯蒸氣噴出遇上熱源（目前認為熱源可能為電湯匙線路或變壓器），起火炸開玻璃割傷林員右手肘及胸部，甲苯在排氣櫃內燃燒噴出也灼傷林員額頭。

1. 直接原因：蒸餾瓶炸開起火，割傷右手肘、胸部及灼傷額頭。
2. 間接原因：
 - 不安全狀況：蒸餾瓶在高溫下且殘餘少量甲苯時，立即以手處理蒸餾瓶，導致瓶子可能有碰撞裂開或蒸氣噴出，蒸氣碰上熱源誘發起火燃燒及玻璃炸開。
3. 基本原因：
 1. 未有遵守標準作業流程，缺少安全處理可燃性液體之觀念。
 2. 對反應潛在危害無法正確了解。

1. 加強實驗室安全衛生教育訓練。
2. 對新型及未知化學反應應該審慎處理，應以較高安全規定處理。
3. 實驗操作前要求操作人員須研讀相關文獻報告、作工作安全分析等風險評估作業，確實瞭解實驗作業程序與應有危害預防措施。
4. 操作具有爆炸性之潛在危害實驗，須有明確操作流程及防護設備，並應禁止無關人員進入實驗區與警告提示。
5. 對顯著風險之實(試)驗場所，依研究需求不定期評估其潛在危害，適時修訂該實驗場所之勞工安全衛生工作守則，要求實驗操作人員確實遵守。
