學校工作場所重大災害案例報告 45

圓盤鋸鋸齒捲入木料飛出傷人事件

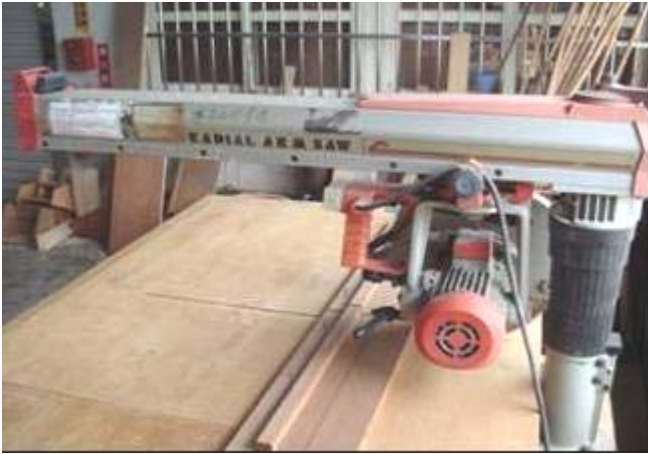
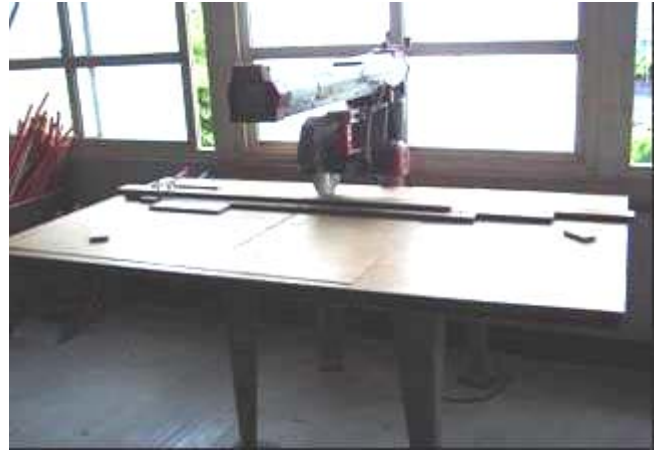
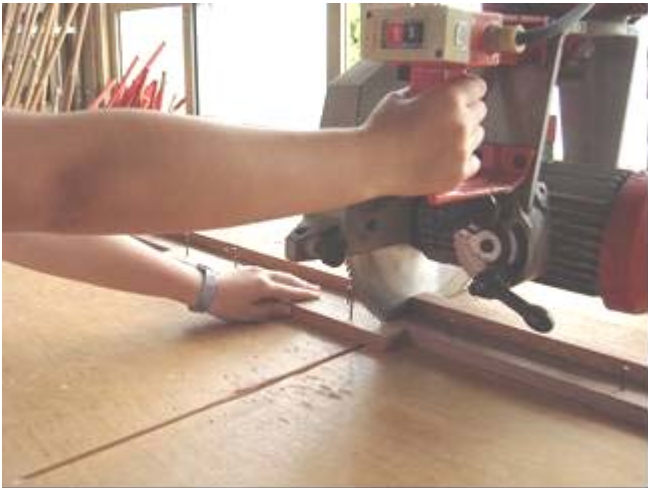
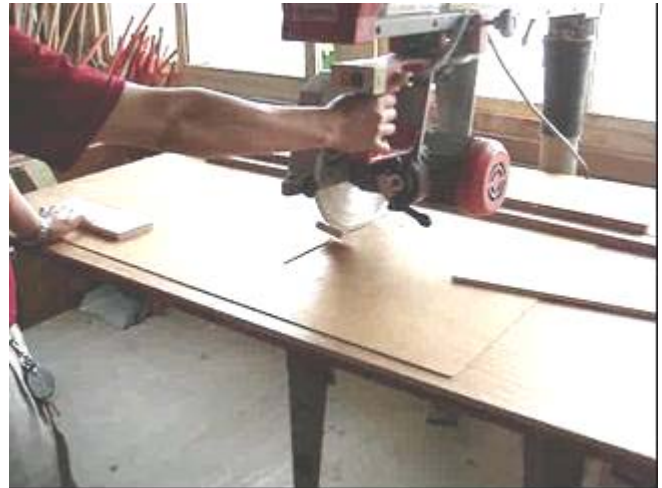
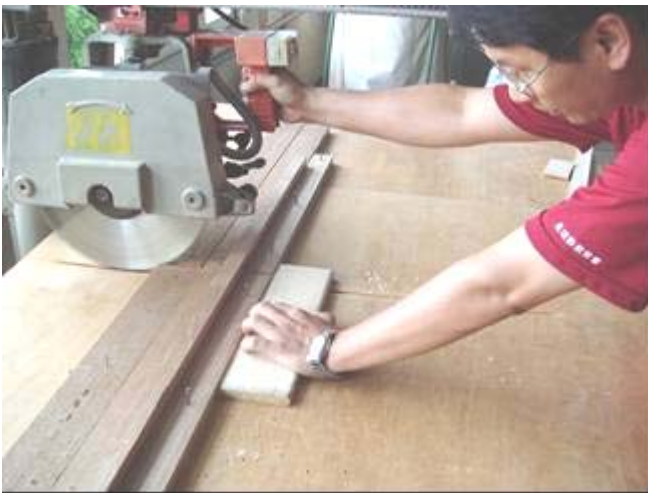
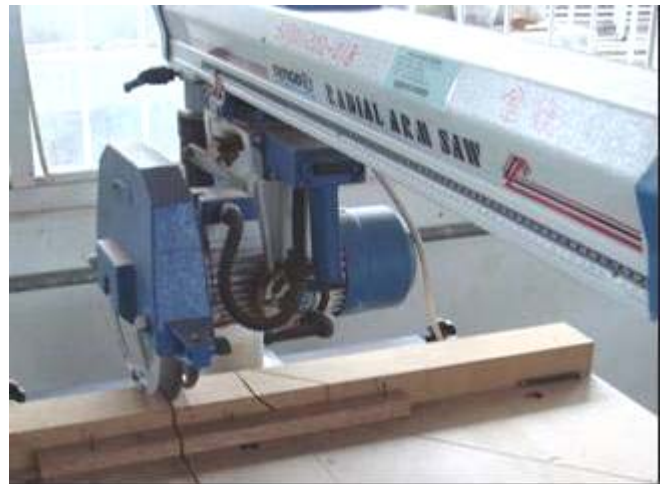
現場災害調查照片

某工商於 96 年 X 月 X 日上午 10 時室設一年級 A 學生操作懸臂圓盤鋸時，因圓盤鋸未設置護罩及切削後木料散置鋸台上未整理，致使下次鋸切時，散置之木料被圓盤鋸鋸齒接觸而捲入飛出，彈擊至操作者正在枱面上扶住加工木料的左手姆指，造成指甲剝落，指尖骨頭碎裂。

(1) 圓盤鋸未設置護罩(損壞拆下)，以防止散置木料被圓盤鋸鋸齒接觸而捲入飛出。

(2) 切削後木料散置鋸台未整理，致使下次鋸切時誤觸鋸齒而飛出。

1. 圓盤鋸依規定設置護罩(校方承諾目前停用)。

2. 鋸台或刨床等切削機具之切削台上宜畫定安全工作區域，以禁止堆置或放置非正從事加工之物料。

(1). 將懸臂圓盤鋸工作台上鋸路左右 30 公分畫紅色警示線作為作業區，並以噴漆標示如下警語 “作業區，不得放置任何木料”；並在明顯位置加大操作警語。

在機具明顯位置放置安全眼鏡，提供操作者配戴，並加裝圓盤鋸安全護蓋。
