學校工作場所重大災害案例報告 6

電腦螢幕發生火災之災害

某科技大學，電腦螢幕內部或螢幕電線短路引發火災。

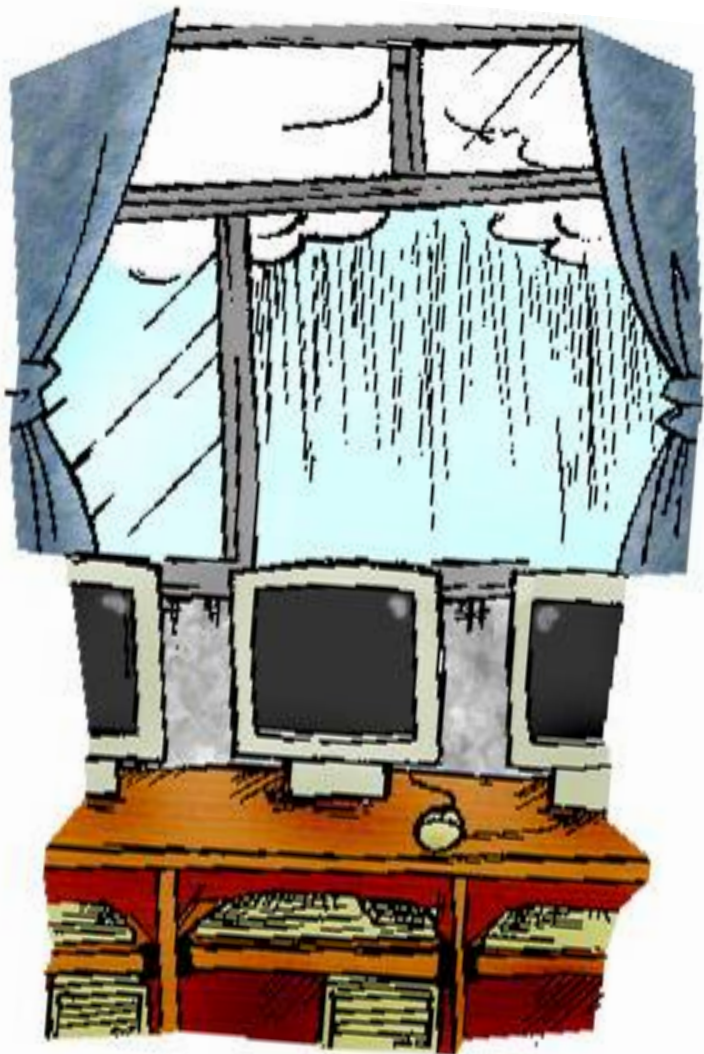
發生經過描述

電腦螢幕在無人使用狀況下，未將電源線拔掉或關閉電源開關，或因螢幕或電線老舊導致絕緣老化，造成螢幕電線短路引發火災。

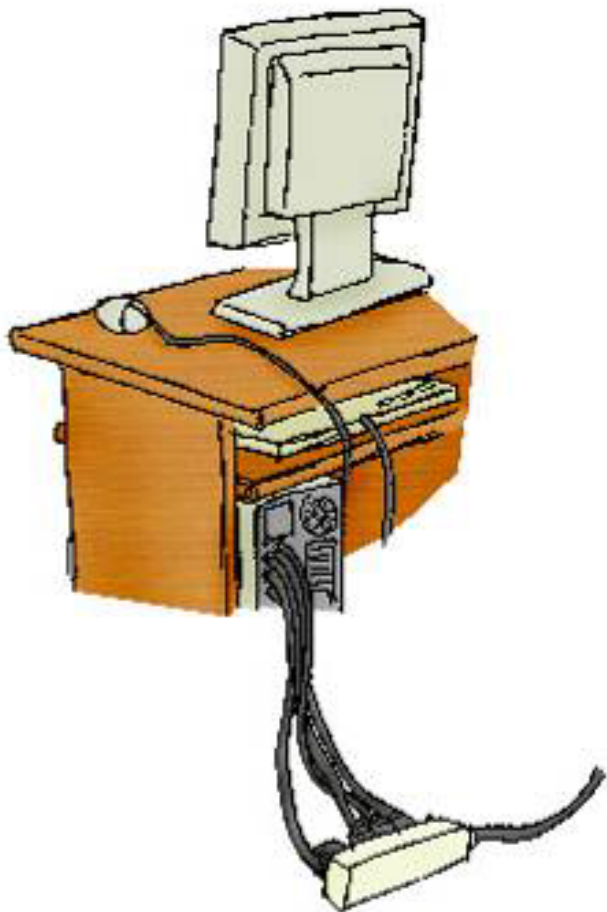
災害原因分析

電腦螢幕內部或螢幕電線短路
引發火災。

- (1) 電腦螢幕在無人使用狀況下，未將電源線拔掉或關閉電源開關，或因螢幕或電線老舊導致絕緣老化，易引發短路。
- (2) 電腦教室後面門窗並未關閉，可能導致下雨時雨水噴入引起螢幕短路。

1. 電腦螢幕使用完畢，必須關機。
2. 指派專人定期或不定期檢查或巡視電氣、電線是否隨意延長或過載。
3. 電腦教室使用完畢應關閉相關電源及緊閉門窗。
